莱山经开区烟台双子建设工程有限公司“9·24”一般物体打击事故调查报告

莱山区政府事故调查组

2024年12月31日

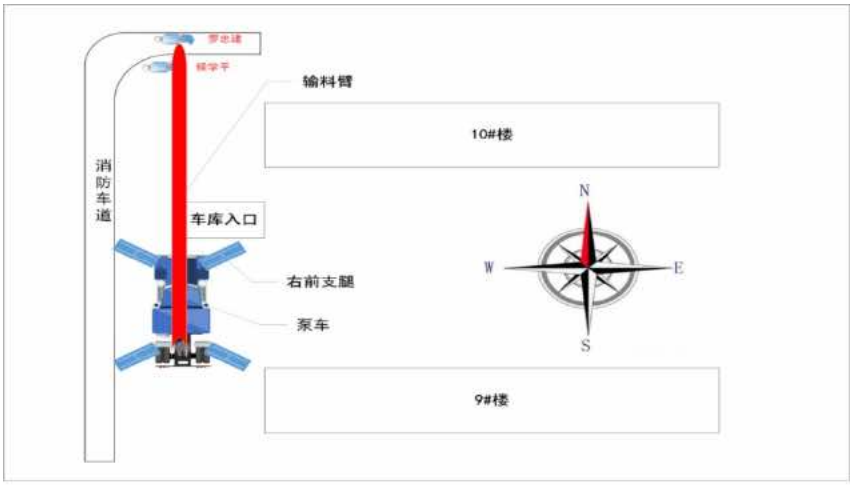
图 3 事故现场示意图

事故发生在盛泉西路以北，澳柯玛大街以西森霆春晓项目西侧消防道路（见图2、图3）。

事故现场，型号 XZJ5383THB，外形尺寸(长×宽×高)12665×2500×3990mm 的混凝土泵车（见图 4）四个支腿全部打开，右前支腿陷入泥土中 900mm，泵车车身倾斜，输料臂被全部伸展开，输料臂后端部掉落在高约 3550mm 车库门口框架上方，输料臂软管长度 3000mm（见图 5）。

事故直接原因是**建科建设泵车司机于**违规在未经夯实的回填土地面支架泵车，输料过程中泵车右前支腿承载力加大，支腿下方回填土承载力不足突然下陷，泵车右支腿随之下陷，带动输料臂下甩，下甩的输料臂击中正在下方作业的侯学平、罗宗建。**

直接原因分析：于**未按照规定要求支架泵车；试车时，发现右前轮下陷后，未停止使用机械、未及时向施工单位项目负责人上报；未使用150mm×150mm的辅助方木条对泵车支腿进行支撑，而是使用40mm×60mm方木条代替；未有效制止在危险区域内的作业人员，仍继续违章作业。
