长安镇“3·17”一般起重伤害事故
调查报告

长安镇“3·17”事故调查组

2018 年 5 月

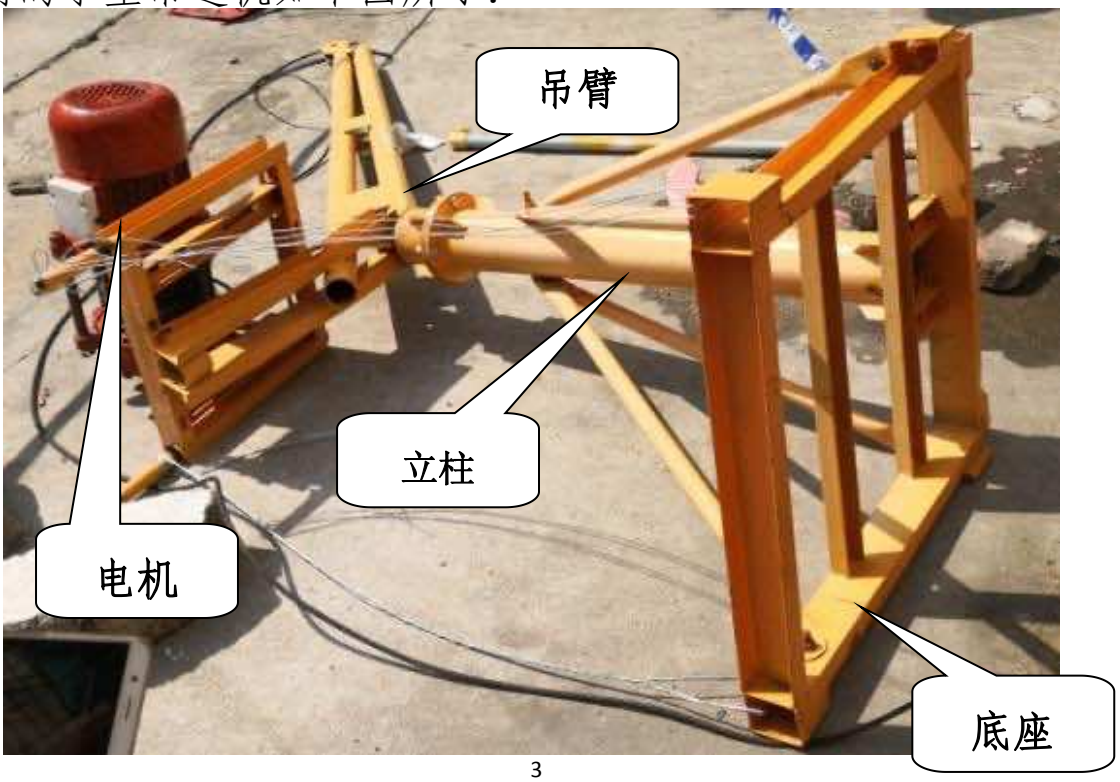
事故中下坠的小型吊运机，铭牌显示为河北高博起重设备制造有限公司生产，注册商标“旭鹰”。吊臂长约 1.70m，立柱高约 1.10m；底座长约 0.73m、宽约 0.66m、厚约 0.1m。看不到（或未填写）制造日期与编号，吊臂上有安全使用注意事项六条。现场使用的小型吊运机如下图所示:

（1）小型吊运机安装不稳固。小型吊运机的安装仅靠七组、每组二条直径约 2mm 的铁线缚住底座来“稳固”，没有依照小型吊运机吊臂上的警示“吊机一定要确保‘压牢、稳固’后才能开始作业”，并用于起吊重量超过 100kg 的沙子。底座的受力无法承受沙子的重量，小型吊运机发生倾覆。

（2）吊运过程斜拉吊物。小型吊运机是一种垂直方向的吊运设备，用力斜拉吊物是一种错误的操作行为，会使小型吊运机受力不平衡和加大了受力重量，容易导致倾覆事故发生。本次事故中吊物从室外斜拉进室内，吊物重心发生偏移，使吊物的钢丝绳斜角受力，也使小型吊运机的底座受力不平衡并加大了受力重量，加速了用于固定底座铁线的断裂。

（一）正确使用小型吊运机。一是安装稳固。从小型吊运机的底座构造来看，一般来说，要确保小型吊运机的稳固，一要在底座前端（立柱下方）横向、二边纵向插入相当规格的槽钢或木条加大小型吊运机底座的受力面积，二要在底座上面至少压上与所吊重量相当的重物，同时不超重吊物，方可称这为“压牢、稳固”。二是严禁斜拉吊物。
