洪梅镇“6·8”一般触电事故调查报告

2019年6月8日8时50分左右，位于洪梅镇洪屋涡村东莞市益滔纺织品有限公司发生一起触电事故，造成1人死亡。

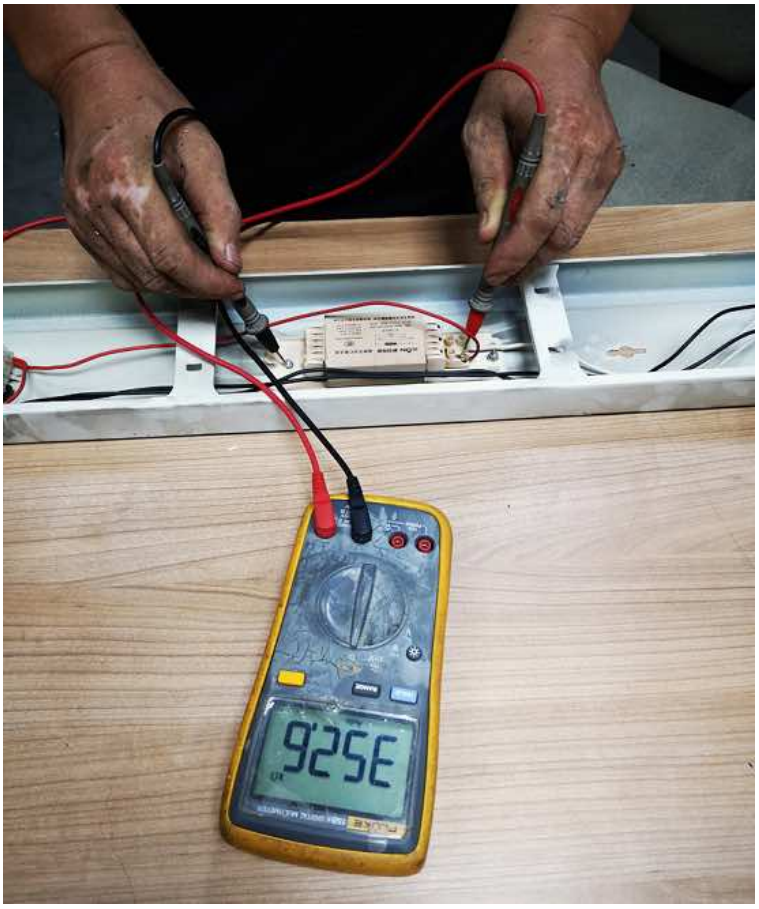
通过排除法逐步缩小漏电故障范围，最后检查出是终端日光灯内部镇流器绝缘降低所致。正常情况对地绝缘电阻是大于0.5MΩ，现场测试结果为352.6Ω，见图3。

图3　日光灯内部镇流器绝缘电阻测试结果为352.6Ω

黄在跃在未佩戴安全帽、未戴绝缘手套等个人安全防护用品情况下，站在纺织机顶部(离地面高度约2.2米）开展维修约3.2米高处的日光灯，维修过程中日光灯支架内镇流器漏电，导致其触电后从高处坠落。

（三）完善企业安全生产隐患排查制度。益滔公司应组织有关管理人员全面开展生产安全隐患大排查，对排查出的问题要编制整改方案落实整改，特别是生产区域与生产设备存在的安全隐患，要采取切实有效措施整改到位。益滔公司必须对同类型的日光灯进行整改，增加漏电开关，消除其设计不当、结构不符合安全要求的事故隐患，达到安全要求。
