茂名滨海新区“4.8”渔业船舶较大水上生产安全事故调查报告

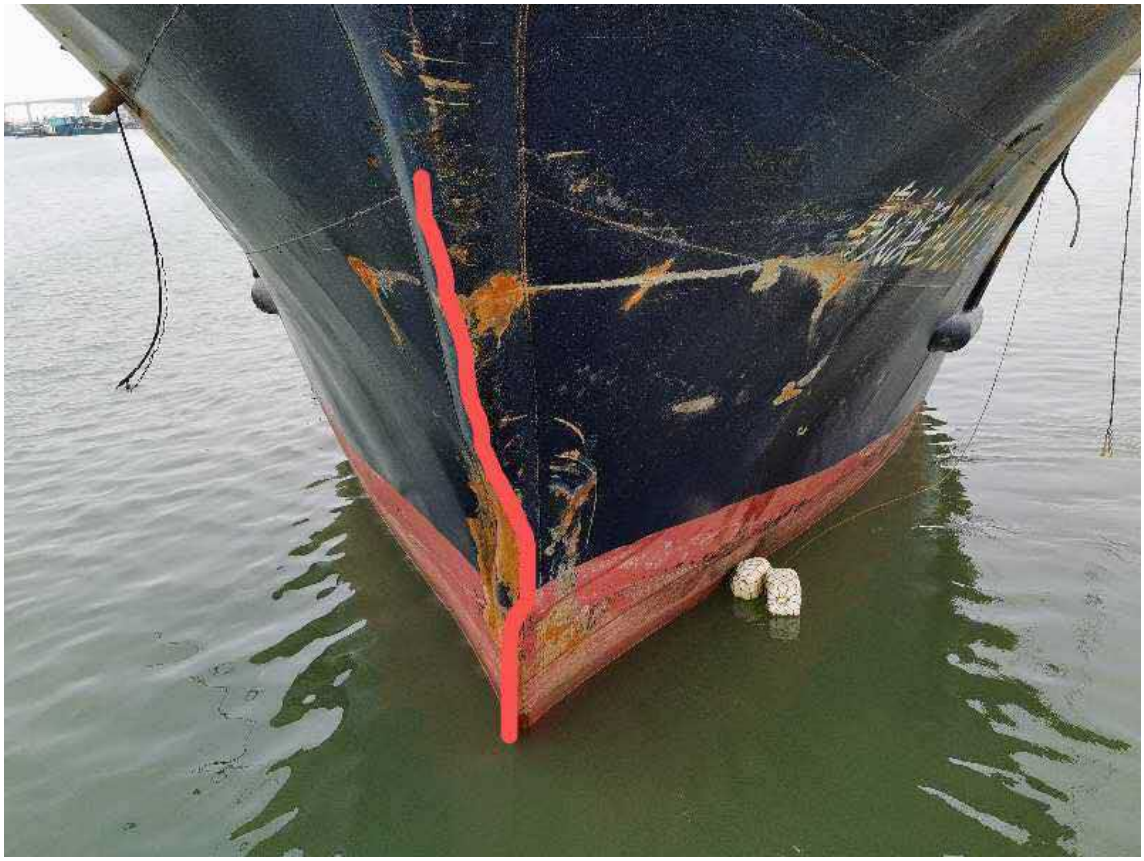
图一

碰撞部位发生严重撕裂，艏柱明显变形（见图一、图二）。具体位置在艏柱与列板焊接处（水线以上约 40cm），出现一条长约 60cm、宽约 5cm 的裂缝（见图三、图四），撕裂为受直接碰撞的焊缝线，而且钢板也有一段撕裂（见图五、图六）；相连焊缝没有被撞破，焊接底焊，吹坡口，填焊痕迹清晰可见，焊接工序、质量没有问题。
