广州市从化区民乐劳务有限公司

“5·21”一般车辆伤害事故

调查报告

广州市黄埔区生产安全事故调查组

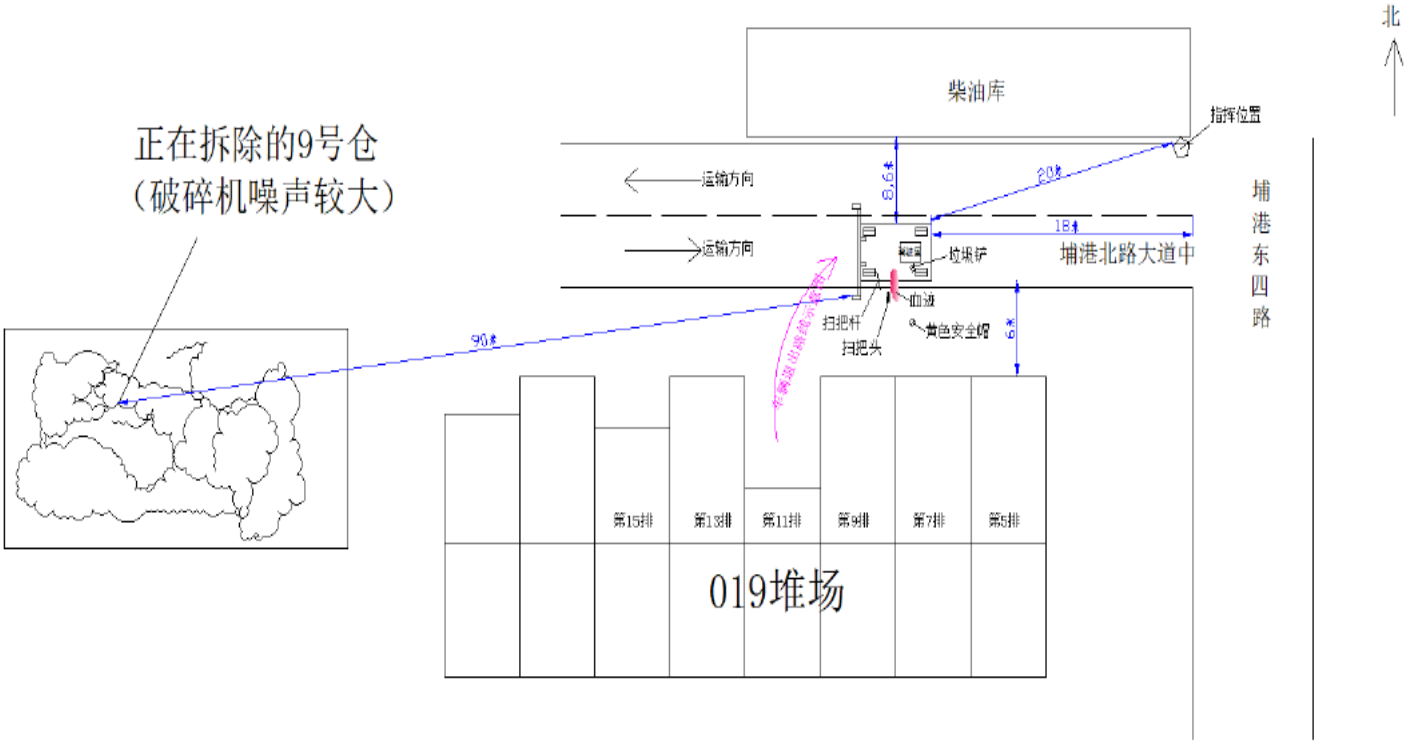
事故现场示意图

1. 事故现场位于广州港集团黄埔港务分公司内的埔港北路大道中道路南侧，埔港北路大道中为东西走向，总宽11米，分为两车道，每条车道宽5.5米；造成事故的是一台三一牌（自编吉0901号）集装箱堆高机，事故发生时该车正在由西向东倒车；

2. 该集装箱堆高机头部向西（吸架侧），尾部向东（驾驶室侧），集装箱堆高机东侧18米为埔港东四路；集装箱堆高机南侧为019堆场，距离019堆场的集装箱6米；集装箱堆高机西侧为埔港北路大道中的道路，约90米处为正在进场拆除的9号仓库，有两台破碎机正在进行破碎作业；集装箱堆高机北侧为柴油库，距离为8.6米；事故发生时现场指挥员位于柴油库东南角，距离集装箱堆高机20米；

4. 集装箱堆高机左前轮下部有一个扫把杆，集装箱堆高机南侧1米处有一个扫把头，集装箱堆高机南侧4米处有一个黄色安全帽，集装箱堆高机右后轮处有一个垃圾铲；

5. 现场有一滩血迹，南北长约2.7米，东西宽约0.4米，

血迹一端位于集装箱堆高机下部，另一端在集装箱堆高机外。
