望牛墩镇“6•23”一般机械伤害事故调查报告

望牛墩镇“6·23”一般机械伤害事故调查组

2021年8月

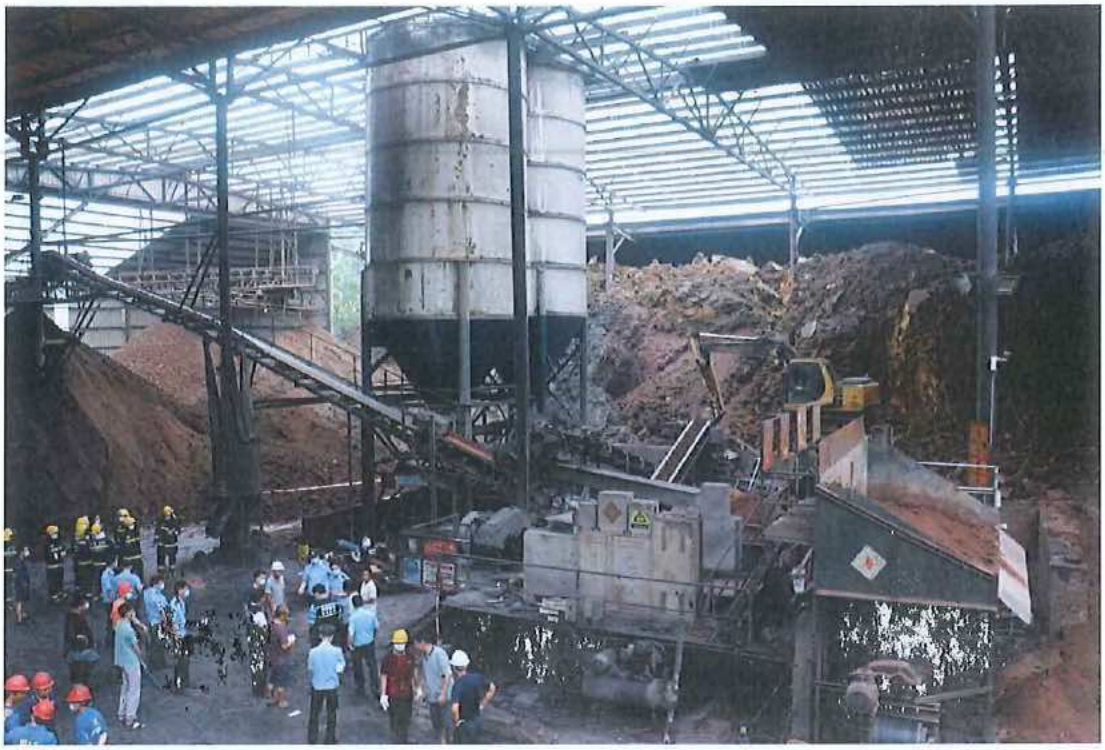
图 1、事故现场

事故现场位于永盈公司配料车间西侧的对辊破碎机，配料车间为单层钢结构厂房，配料车间长约76.8米，宽约24米，高约14米。其中对辊破碎机的2号对辊机为李玉强掉落位置，现场未设置预防机械伤害方面的安全生产警示标志[1]（机械伤害、物体打击、触电等）。

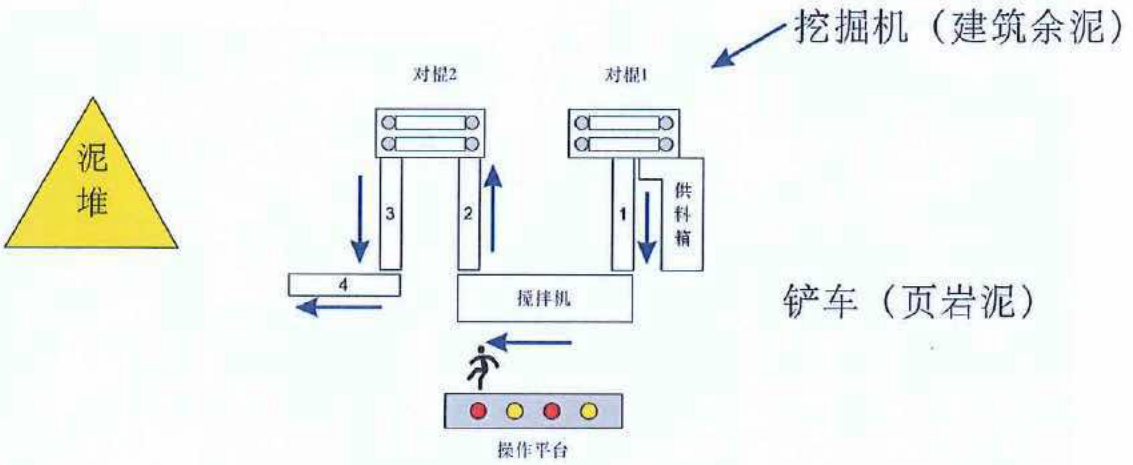
图 2、对辊破碎机平面图

永盈公司的对辊破碎机由 2 台对辊机、4 条运输皮带和供料箱、操作平台组成。根据永盈公司的相关负责人描述，启动对辊破碎机后的运作：铲车负责向供料箱推送页岩泥，挖机负责将建筑余泥投到 1 号对辊机碾压，两种材料一起经 1 号运输皮带送到搅拌机搅拌，搅拌后经 2 号运输皮带送到 2 号对辊机碾压，最后泥土经过 3 号和 4 号运输皮带运送到泥堆。

永盈公司的《对辊破碎机安全操作规程》第 3 条“运转”第四款规定：破碎机工作时，工作人员不能站在对辊机旁，并严禁进行任何清理、调整、检查等工作。但事故发生时，李玉强在对辊破碎机未断电停机的情况下，走到 2 号对辊机

的破碎斗旁对进料口边上的泥进行敲击。

2021 年 6 月 23 日 8 时 13 分许，李玉强在没有对对辊破碎机进行断电停机的情况下，拿着长度约 1.2 米的铁棒走到 2 号对辊机的破碎斗旁，对破碎斗进料口边上的泥进行敲击，此时 2 号对辊机是正常运转的，随后李玉强手中的铁棒被对辊机带进去，李玉强往下躬身，突然脚一滑，头往破碎斗里扎了下去。正在开铲车作业的石祥伦见状，马上到操作平台关闭电源停机，正在开挖车的胡江也停止作业。

李玉强在对辊破碎机未断电停机的情况下，对2号对辊机进行违规冒险作业，是导致事故的直接原因。

（二）生产经营单位要落实安全生产主体责任。东莞市永盈环保建材有限公司要深刻吸取本次事故教训，落实企业安全生产主体责任，通过技术、管理等手段，加强对辊破碎机的安全管理措施；加强对员工的安全生产教育培训，督促员工严格遵守安全操作规程，开展班前警示教育，向从业人员如实告知作业场所和工作岗位存在的危险因素、防范措施以及事故应急措施；按照“一线三排”工作机制要求，对本单
