道滘镇2021年“6·9”一般车辆伤害事故

调查报告

道滘镇2021年“6·9”一般车辆伤害事故调查组

2021年7月

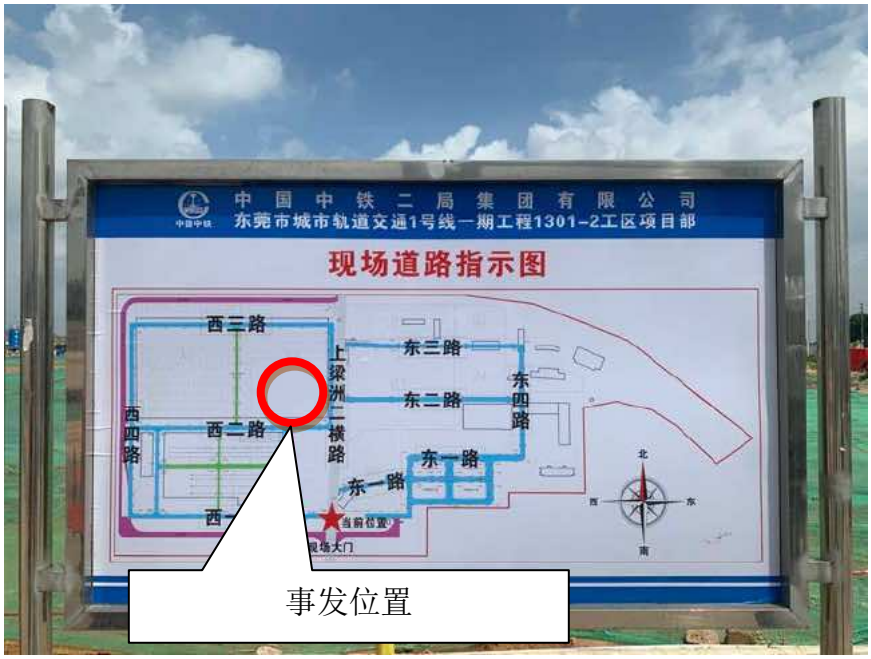
（图 1　事发位置——东莞市城市轨道交通 1 号线一期工程 1301—2 工区 A4 区域）
