肇庆市高要区“4·18”一般机械伤害事故调查报告

2016年4月18日11时45分左右，肇庆市高要区金利镇盈富利五金表面处理有限公司发生一起机械伤害事故，造成1名工人受伤，直接经济损失人民币395781.91元。

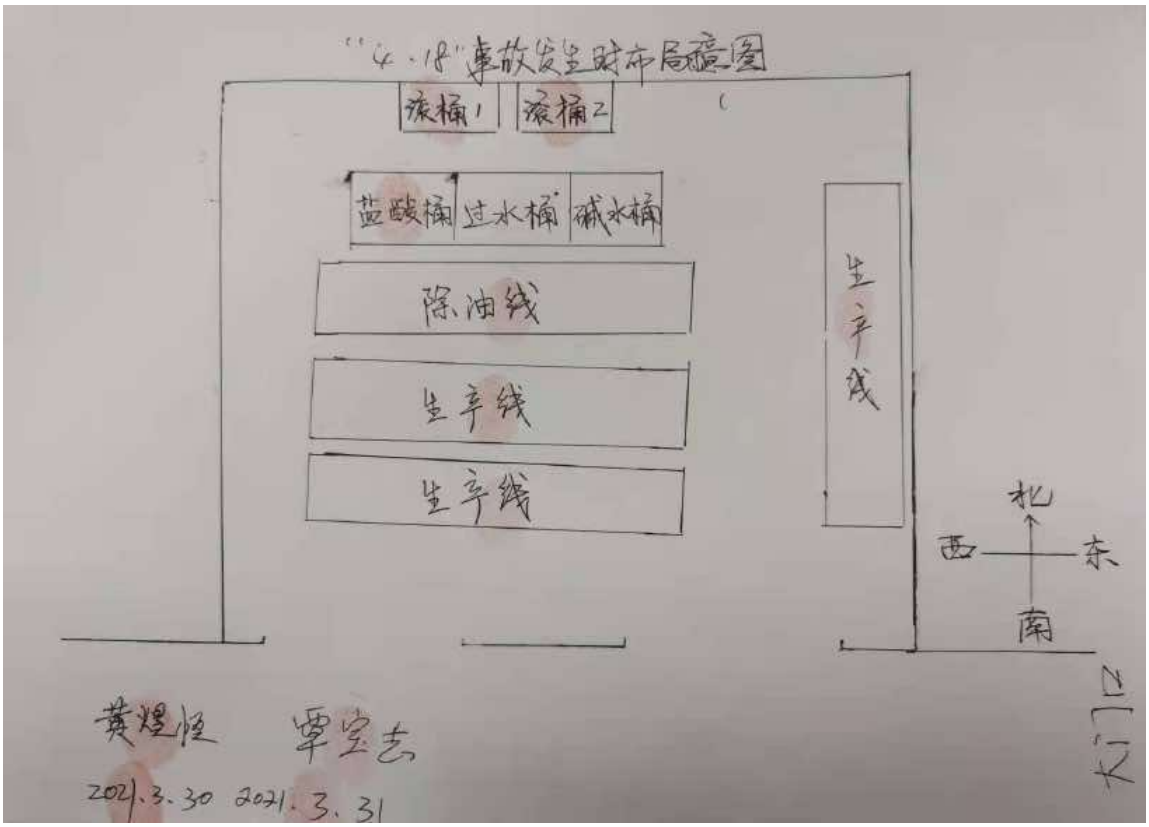
图一　“4•18”事故发生时车间设备设施布局示意图

2016年4月18日11时45分左右,黄煜恒正在将螺丝钉搬运到处于停止运转状态的滚桶(位于车间西北方)内,在搬运铁钉的过程中,黄煜恒身体靠近另外一个正在运转中的滚桶(位于车间东北方)时,衣服被运转中的滚桶钩住后,整个人被甩到滚桶北面的墙上致使身体受挤压,造成受伤。

经调查，事故发生时肇庆市高要区金利镇盈富利五金表面处理有限公司二车间(7车间)北面有两台并排抛光滚桶，靠西位置的滚桶处于停止运转状态，靠东位置滚桶处于运转状态。
