蓬江区棠下镇“1·6”高处坠落一般伤亡事故调查报告

根据《生产安全事故报告和调查处理条例》（国务院令第493号）第三十四条规定，现将蓬江区棠下镇保利中心住宅“1·6”高处坠落一般伤亡事故情况公开如下：

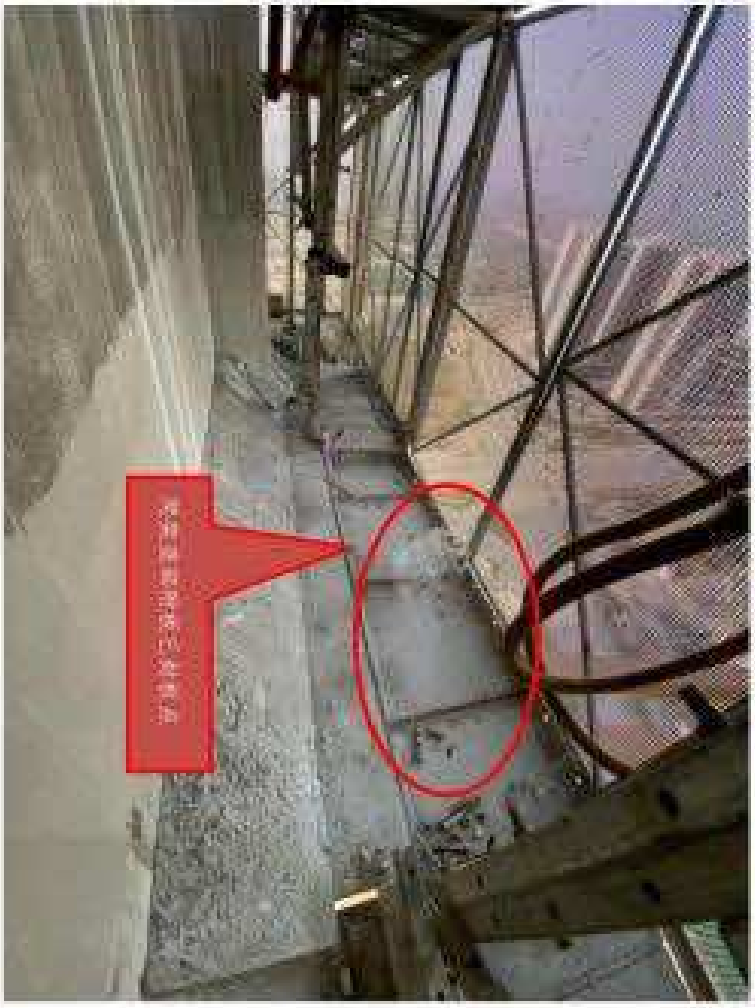
2021年1月6日12时许，深圳韬盛达工程技术有限公司的员工何某良、韩某、杨某景前往保利中心住宅04幢土建工地建筑爬架进行调整提升工作。14时许，韩某协助杨某景在04幢40层对爬架底部附板进行翻板稳固作业（图一）时不慎坠落到地下车库顶板上（图二）。现场项目人员立即安排项目部的车，把伤者抬上车送

图一　施工现场 04 幢爬架图

图二　施工现场车库顶板图

图三　施工现场爬架底板已封闭图

韩某安全意识淡薄，对高处作业涉及行走通道稳固性、正确使用个人防护装备、按规程上岗操作的功能保护作业认识不足，未按规定取得《建筑施工特种作业操作资格证》（操作类别：附着升降脚手架建筑架子工）的情况下违规上岗作业。高处作业时，贪图方便，未将身上安全带装备的活动挂钩系挂在牢固的构件上，不小心踏空从建筑爬架与建筑物外墙缝隙坠落地下车库顶板上，是此起事故发生的直接原因。
