东莞市谢岗镇2022年“9·16”一般物体打击事故调查报告

东莞市谢岗镇2022年“9·16”一般物体打击事故调查组

2022年11月

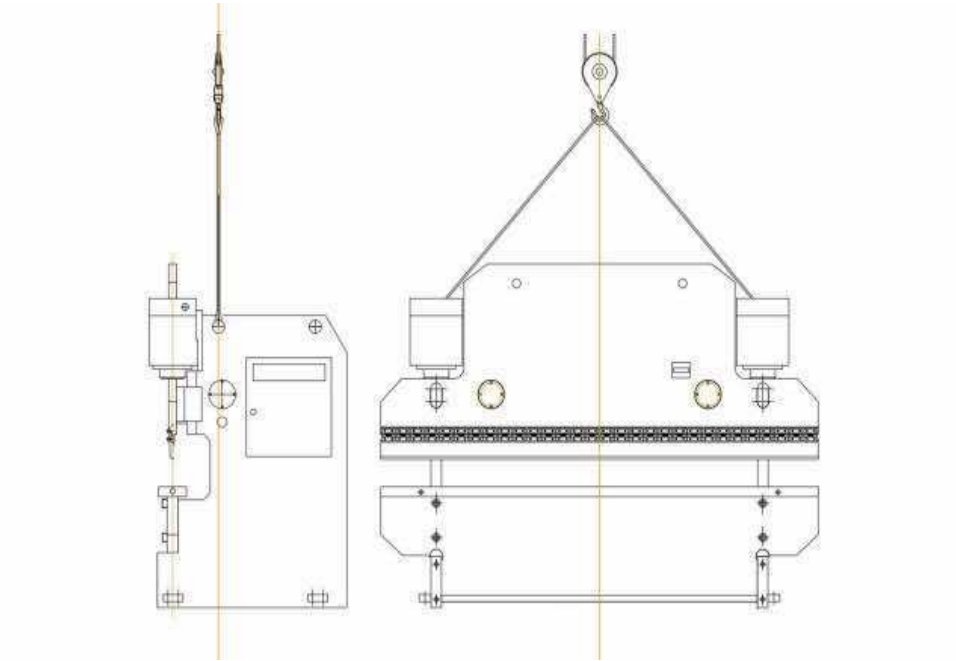
图 5.机器起吊图

根据现场勘验，通过仁杰厂提供的折弯机设备产品说明书第七条[1]，显示该设备重心较高，移动中易倾倒，搬运作业应采用起重机吊运的方式进行，机器起吊图（见图 5），并在现场发现用于正常吊运设备顶部的钢丝绳（见图 6、7），通过现场人员谈话记录显示，该公司在初期安装搬运折弯机时采用起重机进行吊运搬运，因此排除设备缺陷的原因，推断事故发生系由人为操作引起。

1折弯机设备产品说明书第七条　1、机器的吊运　本机器重心较高，且前重后轻，因此在吊运搬运及安装过程中必须注意重心位置，以免造成机器倾倒事故，吊运请按照图十二位置，钢丝绳与机器表面接触处必须垫以软的垫层，放置损坏油漆。在搬运时支承角铁不准卸下，待机器安装完毕后可将支承角铁卸下，待机器安装完毕后可将支承角铁卸去。

（一）生产经营单位要深刻汲取此次事故教训，在企业生产阶段要严格按照《安全生产法》的要求，落实安全生产主体责任，要建立健全企业全员安全生产责任制，组织制定企业安全生产规章制度和操作规程，建立并落实安全风险分级管控和隐患排查治理双重预防工作机制；要加强从业人员的安全生产教育和培训，保证从业人员具备必要的安全生产知识，熟悉有关的安全生产规章制度和安全操作规程。特别是采用新工艺、新技术、新材料或者使用新设备时，必须要了解、掌握其安全技术特性，采取有效的安全防护措施；设备移动时，要严格按照设备使用说明书或操作规程，不得违规组织冒险作业。
