广州市创优纺织有限公司“4·25”一般车辆伤害事故调查报告

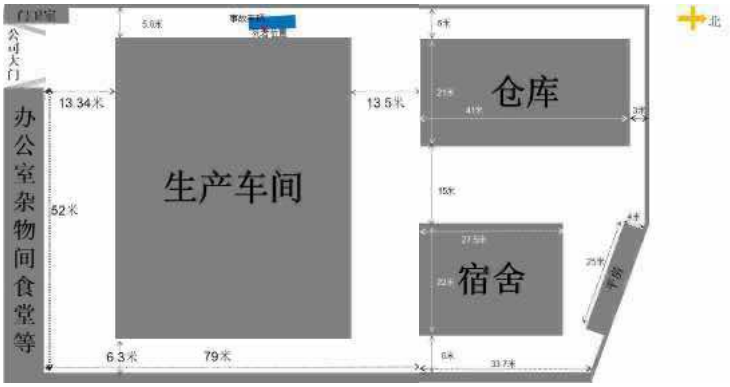
图 1　广州创优公司生产车间外环通道

广州创优公司生产车间整体呈正方形，外设环形通道（以下简称生产车间外环通道）。事故现场位于生产车间外环通道西侧通道，该通道长79米、宽5.8米，事故发生时，粤ACW783号重型车车头距西侧通道南端出入口25.5米，距西侧支柱1.15米，距东侧生产车间2.23米，车尾距西侧支柱0.6米，距东侧生产车间2.34米。

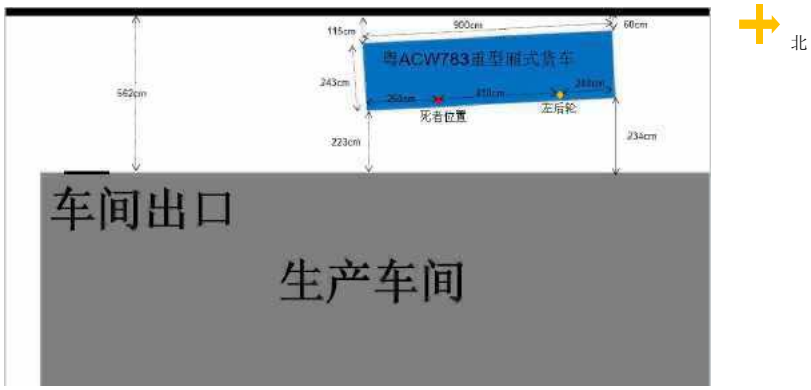
图 2 广州创优公司生产车间外环通道西侧通道

根据公安部门所作勘验，事故发生时，被粤ACW783号重型车碾压的工人身体与车辆停放方向大体平行，呈仰卧状，头朝北，脚朝南，脸朝上，躺在车辆左侧前后轮间的地面上（为后轮碾压），

头部爆裂，脑浆迸溅，地面有大量血迹，车辆左后轮表面可见碾压后遗留的喷溅式血迹。

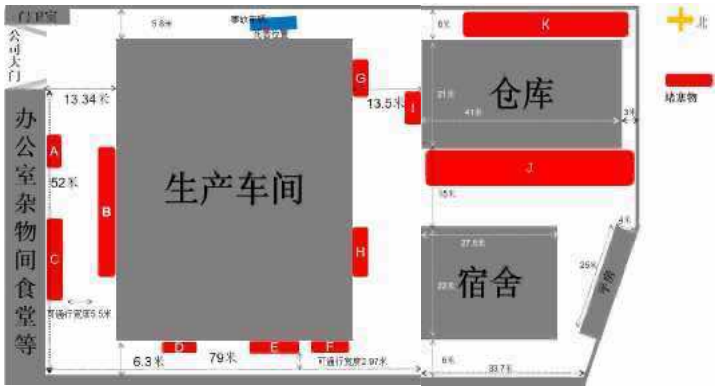
图 3 广州创优公司生产车间外环通道堵塞情况

广州创优公司生产车间外环通道东侧通道长 79 米、宽 6.3 米，通道中设置了一间杂物房（长 20.1 米、宽 2.75 米），正在建设一个污水池（长 8.3 米，宽 3.33 米），和堆放了数垛生产材料（长 7.4 米，宽 2.4 米），致使可供车辆通行的通道宽度为 2.97 米。

两侧堆放大量原材料、杂物和待出仓产品（布匹），致使可供车辆通行的通道宽度为 5.5 米。

生产车间外环通道北侧通道长 70 米、宽 13.5 米，通道两侧堆放数垛生产材料和配件，致使可供车辆通行的通道宽度为 5.3 米。

广州创优公司占用生产车间外环通道的东、南和北侧通道建设生产设施，堆放原材料、杂物和待出仓产品（布匹），造成通道堵塞，可环形通行的交通路线仅西侧通道可供车辆通行，致使送货到仓库的车辆倒车行驶进入，增大了危险因素，导致事故的发生。

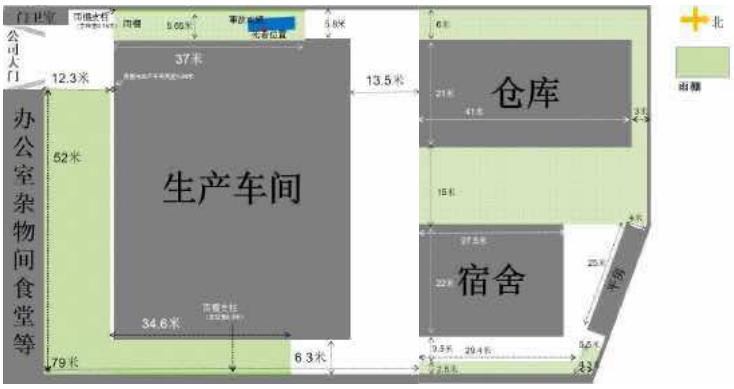
图 5 广州创优公司搭建雨棚情况

广州创优公司生产车间外环通道西侧通道长度为 79 米，该公司在靠近南端的 37 米通道上搭建宽 5.65 米，面积约 210 平方米的铁结构雨棚，由于采光被遮挡致使光线变暗。

经现场试验，当驾驶机动车辆从公司大门口未搭建雨棚的空地倒车行驶进入已搭建雨棚的通道时，由于采光的变化，光线陡暗，通过车辆后视镜观察时，视觉变得模糊。

广州创优公司生产车间北侧为公司仓库（共 5 层，建筑面积约 5200 平方米)和员工宿舍(共 5 层,建筑面积约 3000 平方米)。该两幢建筑物防火间距为 15 米，两幢建筑投入使用后，关玄储安排人在该防火间距上搭建了约 1000 平方米的铁结构雨棚。此外，关玄储还在生产车间外环通道的东、南侧通道上搭建铁结构雨棚，合计约 1300 平方米。

广州创优公司在厂区车辆行驶通道上搭建雨棚，当车辆从未搭建雨棚的空地倒车行驶进入时，由于采光的变化，光线陡暗，通过车辆后视镜观察时，视觉变得模糊，致使驾驶员不能准确判断车辆后方情况，导致事故的发生。

对该公司占用消防安全通道建设生产设施，搭建有重大消防安全隐患的铁结构雨棚的违法行为，建议由新塘镇政府依法组织查处。
