广州市白云区金沙街“7·12”淹溺一般事故调查报告

2021年7月12日17时35分许，广州市白云区金沙街彩滨南路保利西子湾小区观荷东街5号楼游泳场发生一起淹溺事故，造成1人死亡。

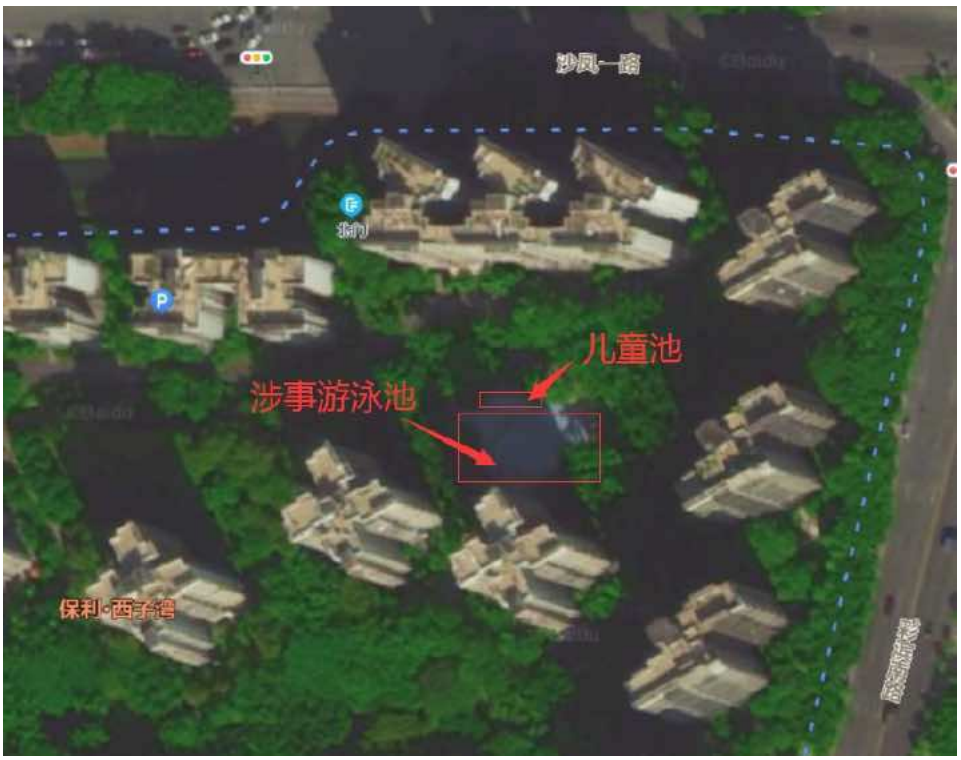
图 1　涉事游泳场平面图

1.事发地点位于广州市白云区金沙街彩滨南路保利西子湾小区观荷东街5号楼游泳场内，如图1所示，游泳场围蔽面积约1000平方米。该游泳场内设1个游泳池、1个儿童池。事发现场为游泳池，水面面积约200平方米，深水区最深处水深为1.4米，浅水区界限为0.6米，东西方向各有两个处浅水区，东边浅水区界线与深水区中心距离约7米，西边浅水区界线与深水区中心距离约3米。

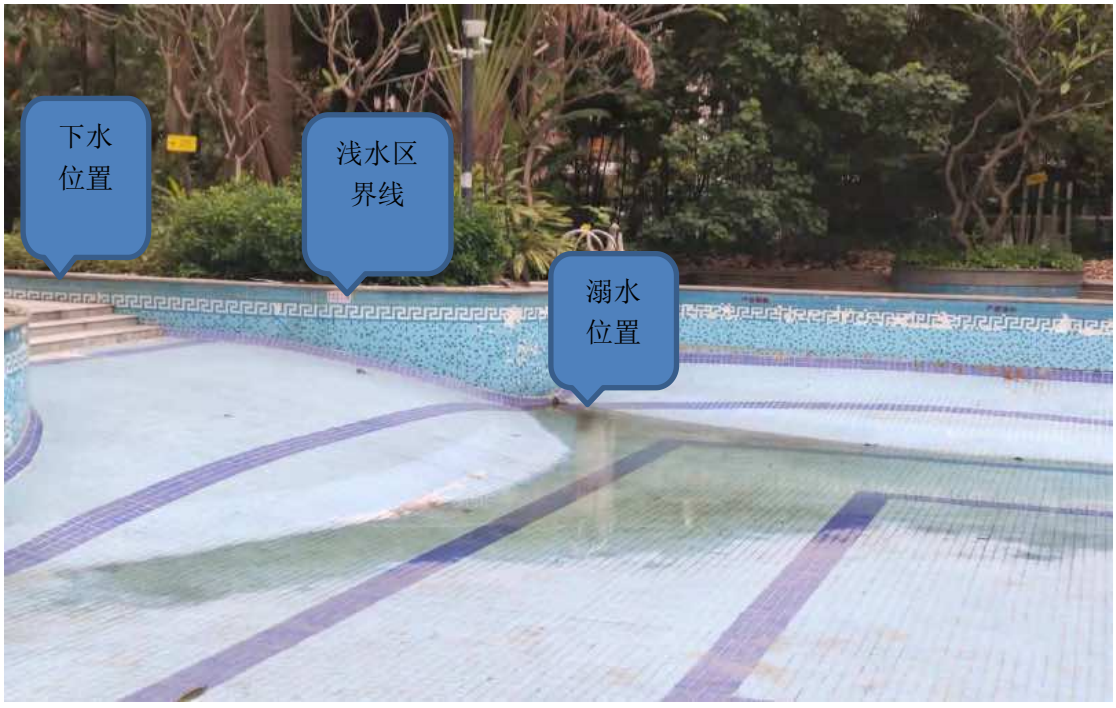
图 9　溺水位置 1

溺水位置位于游泳池西北边，距离浅水区界线约 3 米处，如图 9、10 所示。
