# 广州市白云区石门街“11·9”机械伤害一般事故调查报告

2021年11月9日8时54分许，位于广州市白云区石门街鸦岗上下牌坊路2号B栋5楼的广州新悦食品有限公司发生一起机械伤害事故，造成1人死亡。

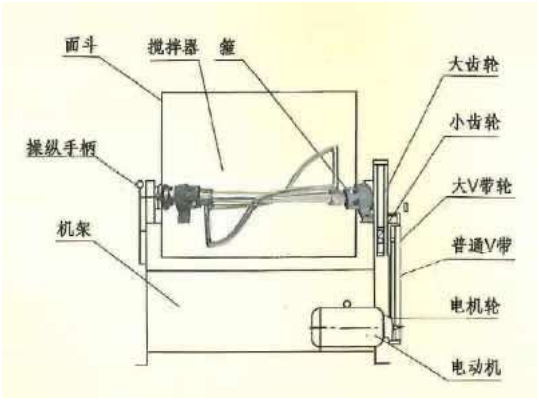
涉事设备为一台和面机，属于面食加工机械，其主要作用是将面粉和水进行均匀混合成为面团。该机器由搅拌器、面斗、传动装置、机架、电动机等部分组成。其工作原理是搅拌器由传动装置带动在面斗内回转，并带动面斗内面粉和水进行搅和，使干

图1 和面机设计示意图

图2 和面机内搅拌器

图 5 涉事设备（拆解后）

图 6 涉事设备开关（已拆除电线）

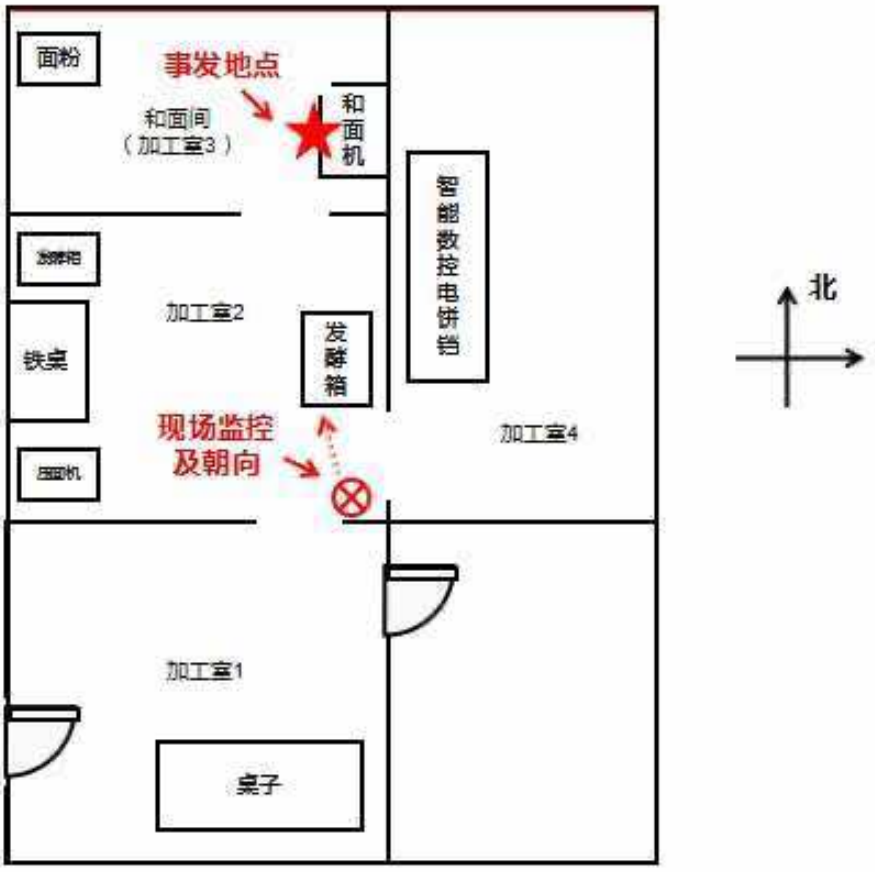
图 12　事发 5 楼作业间内平面布置图

1.事发地点位于广州市白云区石门街鸦岗上下牌坊路 2 号 B 栋 5 楼北侧一生产车间内，该生产车间内有 4 个加工室，具体分布如图 6 所示，事发现场为和面间（3 号加工室）。

图 15　和面间（3 号加工室）涉事设备已移走

2.事故现场位于和面间内东侧的和面机内，和面机上盖处于打开状态，传动装置金属外壳已拆卸，面斗外侧壁因现场工人救援是已经拆开呈向开放状态。死者廖彩英上半身卷入和面机面斗内，头部靠在面斗内西侧壁，腿部倒靠在面斗靠东侧壁上，身体正面朝上呈 U 型卡在搅拌器与面斗底部之间，右手手腕卡在搅拌器的钢管间隙中间，面斗底部有少量血迹。

3.事发现场和面间内未见和面机安全操作规程，设备上未见明显的安全警示标识。

（三）责成新悦食品公司要针对本起事故中暴露出的问题，采取切实有效措施进行整改，一是建立健全安全生产责任制，制定并实施安全生产规章制度和操作规程，开展隐患排查治理工作，全面提升安全生产管理水平；二是对作业场所和设备设施的安全设施进行完善，严格执行设备设施管理和安全操作规程；三是要认真吸取这起生产安全事故的深刻教训，进一步加强安全生产培训教育，提高安全意识，杜绝违章作业的行为。（由区市场监管局督促落实）
