东莞市道滘镇“7·8”起火事故
调查报告

东莞市道滘镇“7·8”起火事故调查组

2021年12月

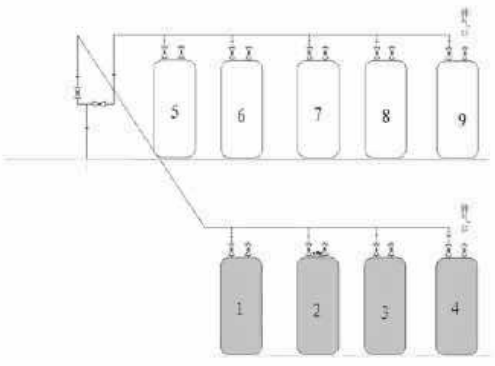
图 4：储罐间的储罐、管道示意图

安装管道，2020 年 11 月 29 日完成安装，材料费以及人工费用共 8400 元，由陈智辉通过微信转账给杜沛棠。储罐间西面墙设置一排 5 个储罐，东面墙设置一排 4 个储罐，每个储罐上下端均有管道互通并设置有阀门，互通管道连接外接管道到一楼，用于外来槽罐车输送。储罐间设置有一排风扇和一组防爆灯，有一扇铁皮门连接车间。酒精房靠北面墙两储罐中间地面设置一台普通水泵和管道为隔壁泡缸房输送酒精用。
