广州白云国际机场三期扩建工程东四西四指廊装修工程（东四指廊）“6·19”一般机械伤害事故调查报告

事故调查组

2023 年 11 月 10 日

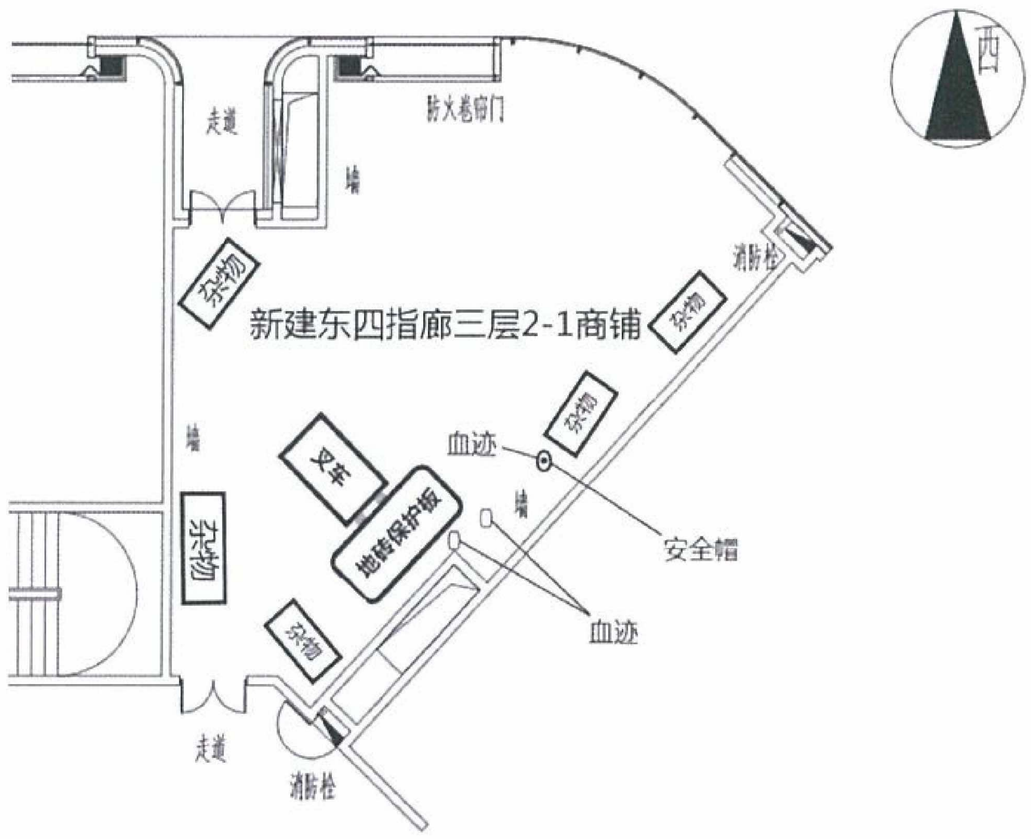
图 2　新建东四指廊三层 2-1 商铺事发现场示意图

20 时 15 分许，叉车托着地面保护板，一边向商铺东北侧墙壁缓慢前进，一边慢放地面保护板。放下后发现不平，汪*龙就操作涉事叉车将其抬起，王*雄在叉车前进方向的右侧弯身调整防潮木垫。王*雄因弯身加之地面保护板较高遮挡视线，看不见地面保护板左前方情况。

20 时 20 分许，王*芳在商铺西侧突然听见背后有安全帽掉落的声音，转身就见勾*均上半身被地面保护板挤在墙上，随即大叫。王*雄听见叫声后，立即起身从叉车右侧往后绕过车尾到车前左侧，见勾*均瘫坐侧靠东北墙壁，上半身夹在地面保护板与东北侧管道竖井外墙壁之间，下半身在地面保护板侧面。于是王*雄喊汪*龙立即停止前进并倒车。叉车停稳后三人分别到其身边，见其嘴角、鼻孔、脸部均有流血，并将上衣部分浸染。王*芳、王*雄二人将其扶转过来，背靠墙坐着。此时勾*均说不出话但能摇头、点头。随后王*雄、汪*龙在附近找来木板，将其抬上

事发地位于新建东四指廊三层 2-1 商铺装修工地内，面积为 125 平方米，呈不规则扇形。事发现场具体情况如图 2、图 3、图 4 所示。

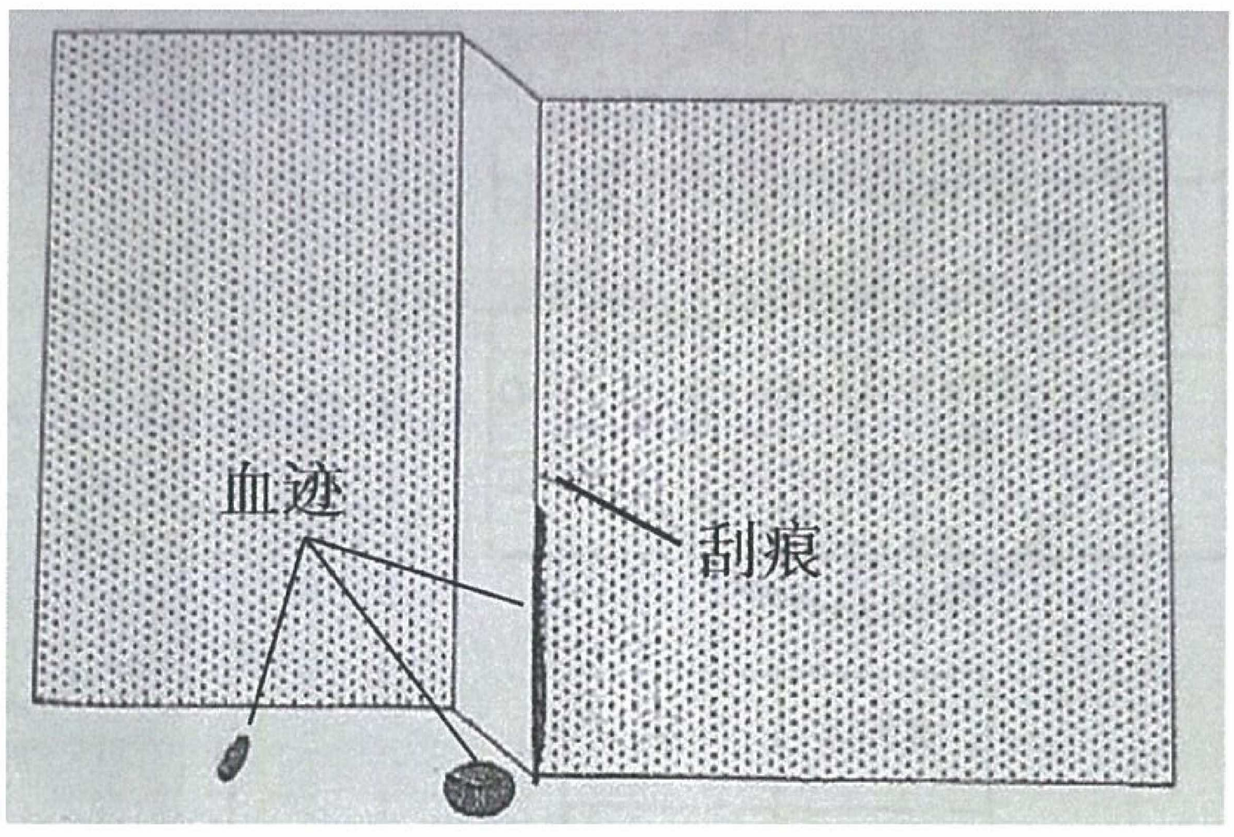
图 3　东北墙拐角处墙面及地面情况

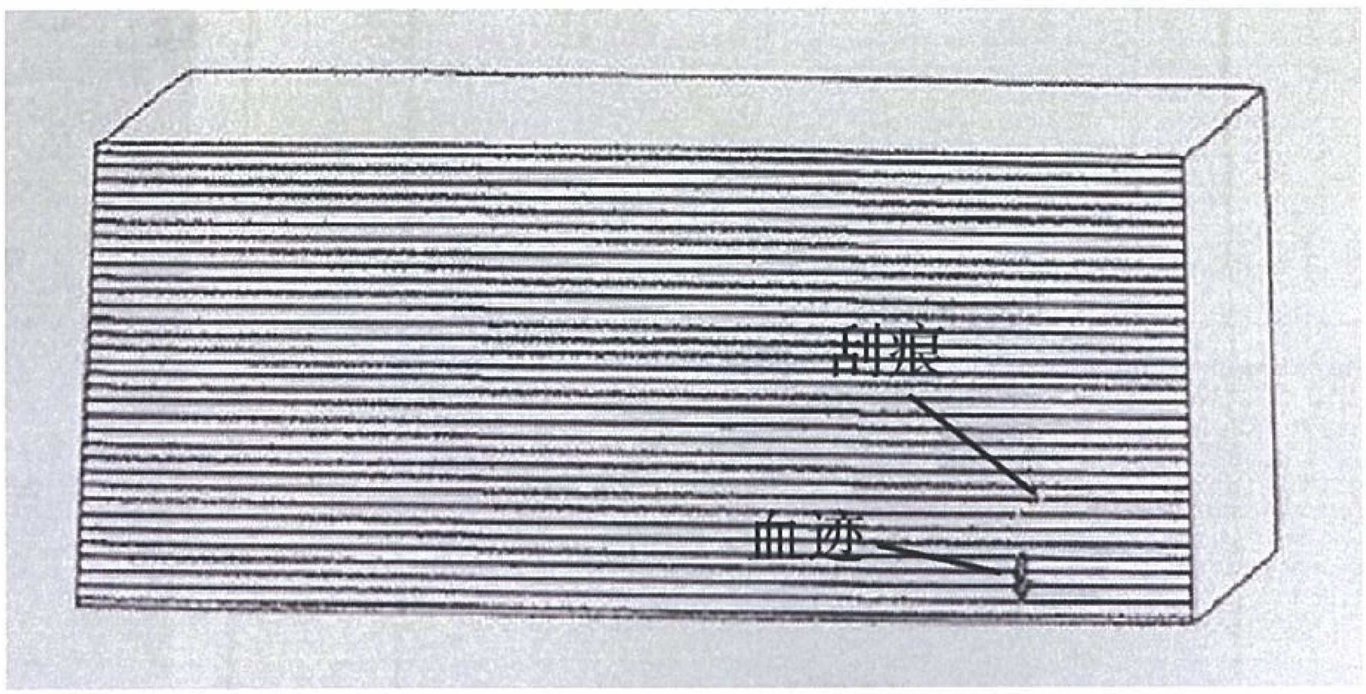
20 时 00 分许，汪*龙因叉车前叉本身有一定高度和捆扎好的地面保护板（2.44 米×1.22 米×0.83 米）本身较高，作业中看不见前方情况，存在视线盲区，转运途中遇见王*雄便让其协助。随后王*雄遇见王*芳也便喊其一同帮忙。

图 4　叉车前端地面保护板侧面情况
