顺德杏坛“9·9”一般高处坠落事故调查报告

杏坛镇“9·9”生产安全事故调查组

2023年10月

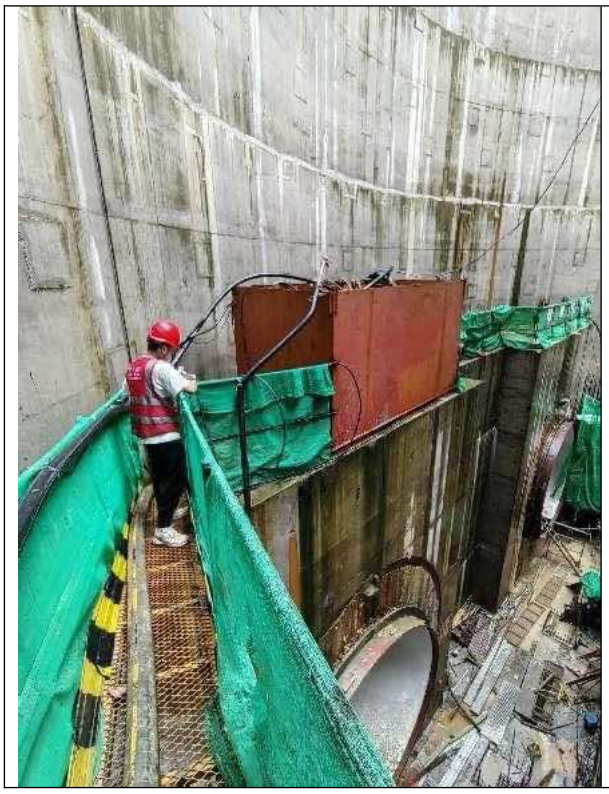
耿*威被发现的位置周边的高处平台（包括洞门墙平台、扎钢筋操作平台）均设置有1.2m高钢架护栏（该防护栏符合《建筑施工高处作业安全技术规范》（JGJ80-2016）“4.3防护栏杆中4.3.1临边作业的防护栏杆应由横杆、立杆及挡脚板组成，防护栏杆应符合下列规定:1防护栏杆应为两道横杆，上杆距地面高度应为1.2m，下杆应在上杆和挡脚板中间设置;”的规定）、安全立网和警示标志，其中洞门墙平台距离1号工作井井底9.83m高，可以经梯笼的人行通道到达该平台，扎钢筋操作平台距离1号工作井井底6.08m高，只能通过施工梯登上该平台。

洞门墙平台防护栏及安全立网情况	扎钢筋操作平台防护栏及安全立网情况

3、经现场勘察，未发现洞门墙平台、扎钢筋操作平台的临边防护栏杆有破损、缺失的情况。因此，推断事发时耿*威意外失稳从防护栏坠落到井底。
