阳江江城阳江市合源建筑材料有限公司“7·19”一般触电事故调查报告

江城区政府事故调查组

2023年9月15日

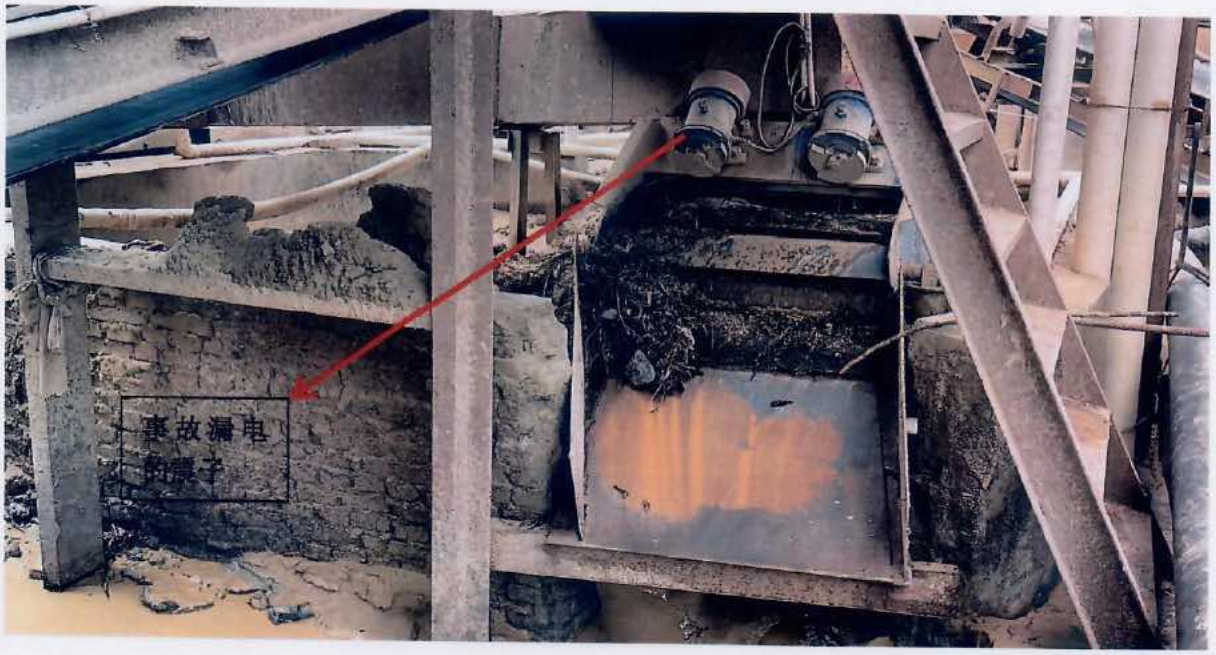
合源公司制砂生产线于2021年7月投入使用（图1），呈南北走向，长度约70米，事故漏电的震子位于小震筛上（图2），小震筛通过2个震子（震子型号：YZS-10-4；额定功率：0.55kW；额定电流：1.5A；防护等级：IP55；额定电压：380V；频率：50Hz；绝缘等级：F；工作制：S1；DHFH：192813；激振力：10KN振频：1460/min）的震动分离出树枝、草等杂物，制砂设备的小震筛电力线路老化、未套绝缘管，未安装漏电保护装置，事故发生时作业现场积水严重（图3），死者姚某倒在了小震筛的旁边（图4）。

图 1：事故发生的制沙设备

1.物的不安全状态：制砂设备电力线路老化、未套绝缘管，未安装漏电保护装置，作业现场积水严重，导致小震筛外壳带电。

（一）合源公司要深刻汲取事故经验教训，防止类似事故再次发生，加强企业安全生产主体责任落实。一是建立健全全员安全生产责任制和安全生产规章制度，与从业人员签订安全目标责任书，未明确各岗位的职责、责任范围采取技术、管理措施；二是落实好安全生产教育和培训，对员工进行安全生产教育和培训，尤其是针对新进员工，确保做到“先培训，再上岗”，杜绝未经培训教育并考核合格的人员上岗作业，并督促员工严格遵守操作规程；三是建立安全风险分级管控制度，按照安全风险分级采取相应的管控措施，建立生产安全事故隐患排查治理制度，对该公司的隐患问题采取技术、管理措施，及时发现并消除事故隐患，对整个制沙设备电气线路进行详细的安全隐患排查，定人、定时、定标准、定措施、定责任进行整改；四是如实告知作业场所和工作岗位存在的危险因素、防范措施以及事故应急措施。

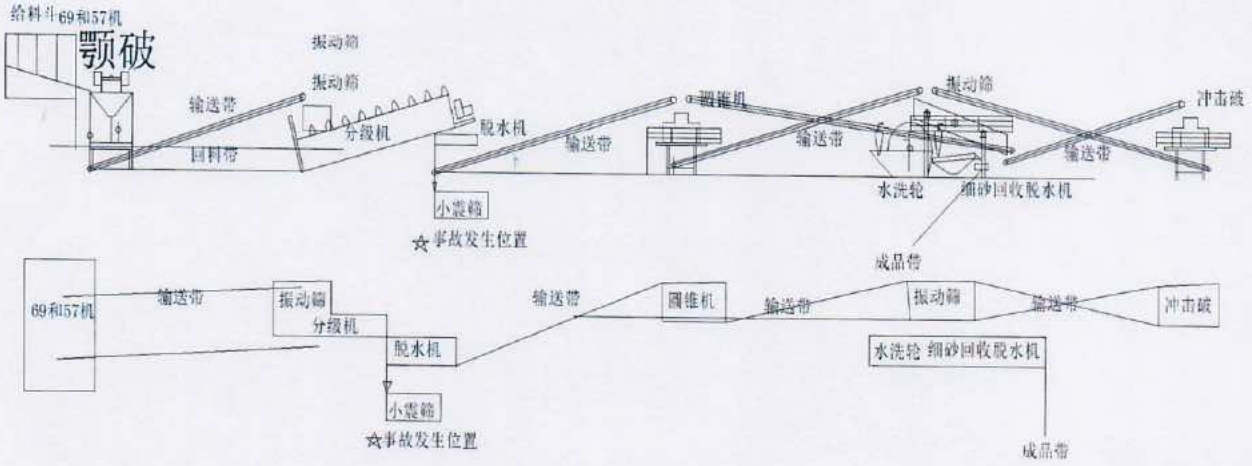
制砂原料（弃石、泥石）加水后通过 69 机鄂破后通过输送带经过分级机后进行分级，分级后尾水通过进入小震筛分离出树枝、草等杂物。原料经输送带进入到圆锥机进行二次破碎，再经过输送带进入到震动筛分离，合格部份原料进入水洗轮清洗，然后通过输送带进入冲击破将第二次破碎出来部分不合格的石料进行第三次破碎，后经输送带进入水洗轮将原料中的泥砂清洗出来，最后经脱水后得出成品细砂（图 5）。

图 5：制砂工艺流程
