香洲拱北珠海市胜航公寓有限公司
“4·1”一般高处坠落事故
调查报告

珠海市香洲区政府事故调查组

2023 年 7 月 30 日

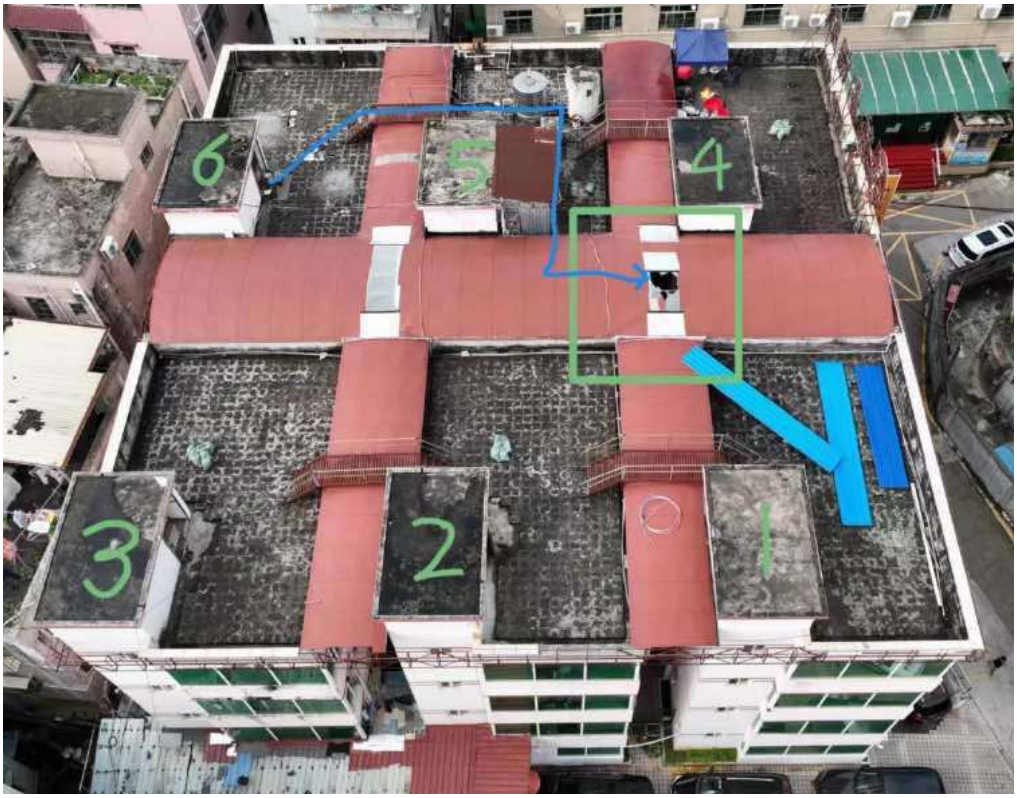
图 1 胜航公寓楼顶的平面图

去楼顶用蓝色铁皮瓦盖住屋面，朱某兰未予否定，便找来用于裁剪铁皮瓦的剪刀给朱某平。肖某贵从6栋楼梯上到楼顶后，因铁皮瓦放在1栋楼顶，肖某贵就沿6栋和5栋之间的钢架桥来到5栋楼顶,之后爬到楼顶防雨棚上方准备行走到1栋楼顶(见图1)。朱某平从1栋楼梯上到楼顶后提醒肖某贵不要爬到防雨棚上。肖某贵并未理会,在经过防雨棚塑料板时,塑料板因承重不足破裂,肖某贵从破裂的塑料板缺口处坠落,其立即抓住塑料板下方的雨棚钢构支架。朱某平看到后，马上从1栋楼顶爬过去拉住肖某贵的两只胳膊，并喊人帮忙。

结合现场照片和目击者反映情况还原,肖某贵从6栋公寓楼顶（沿着蓝色路线）走向1栋和4栋之间的雨棚上方，不慎从塑料板位置（图1中绿色方框）坠落至地面，坠落高度约13.5米（见图2）。

夏湾东街72-77号六栋楼顶之间的防雨棚存在安全风险，承重不足，不应在上方行走。肖某贵安全意识淡薄，存在侥幸心理，忽视了夏湾东街72-77号六栋楼顶之间的防雨棚的安全风险和

工友的提醒，图方便从屋面楼顶爬到防雨棚上方行走，经过塑料板时，塑料板承重不足破裂，导致肖某贵坠落死亡。

1.胜航公寓公司要深刻吸取此次事故教训，要建立安全风险分级管控制度，按照安全风险分级采取相应的管控措施，全面排查治理安全风险隐患，加强对施工现场的安全巡查和监督；要配备安全管理人员，强化安全发展理念，坚持安全第一、预防为主、综合治理；建立健全并落实生产安全事故隐患排查治理制度，采取技术、管理措施，及时发现并消除事故隐患。
