赤坎区康宁路广东省地质局第四地质大队职工宿舍电梯加装项目“1●11”一般高处坠落死亡事故调查报告

发布时间：2023-07-19 17:04:19 | 来源：区应急局 | 点击数：478

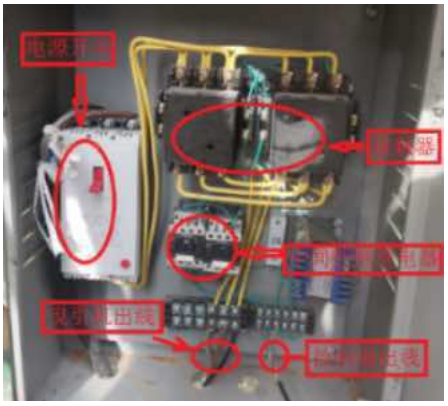
2023年1月19日，2名专家到事故现场进行勘查（见下图），可见在施工作业区域内，设置了封闭式围栏，防止无关人员进入。电梯井道已完成第5层的施工，正准备第6层绑扎钢筋、装设模板及浇注混凝土等施工作业。电梯井道的外墙设置了竹脚手架，竹脚手架外设置了封闭的绿色密目网。在电梯井道的一侧，设置有一台提升机，距离竹脚手架40cm左右。在提升机一侧的电梯井道6层的作业面开有1个口，设置了1个作业平台，方便施工物料进出。此时，提升机吊笼已停在提升机井道底面（经调查是由于2023年1月12日，曹某彬通知黎某清到工地将提升机吊笼降下地面，黎某清操作放置在地面带有长约2m电缆线的按钮开关，电机没有启动，于是通过按压控制箱里的中间继电器的磁芯，将提升机吊笼降至地面。）。
