厚街镇2022年“9·26”一般高处坠落事故调查报告

厚街镇2022年“9·26”一般高处坠落事故调查组

2023年4月25日

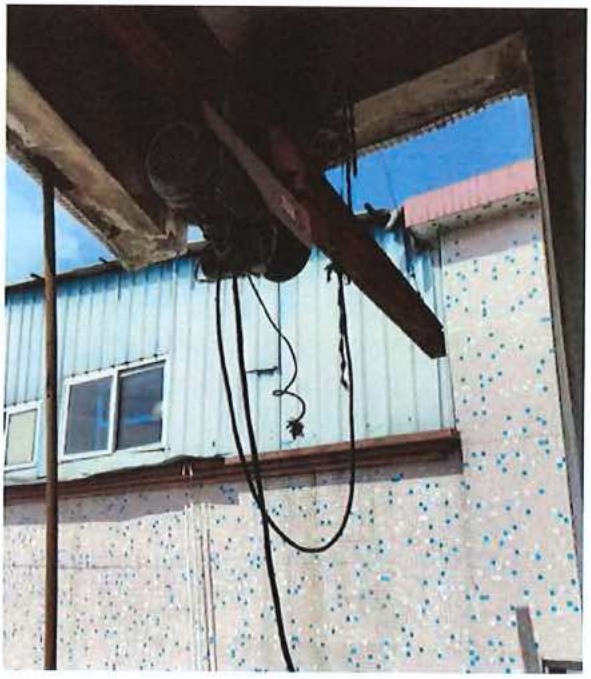
图1 涉事电葫芦安装位置图1

涉事设备为钢丝绳电动葫芦（简称：电动葫芦）。该电动葫芦由黄永健于2010年购买并安装在事故厂房4楼阳台天花板梁柱上（见图1、2）。

图2 涉事电葫芦安装位置图2

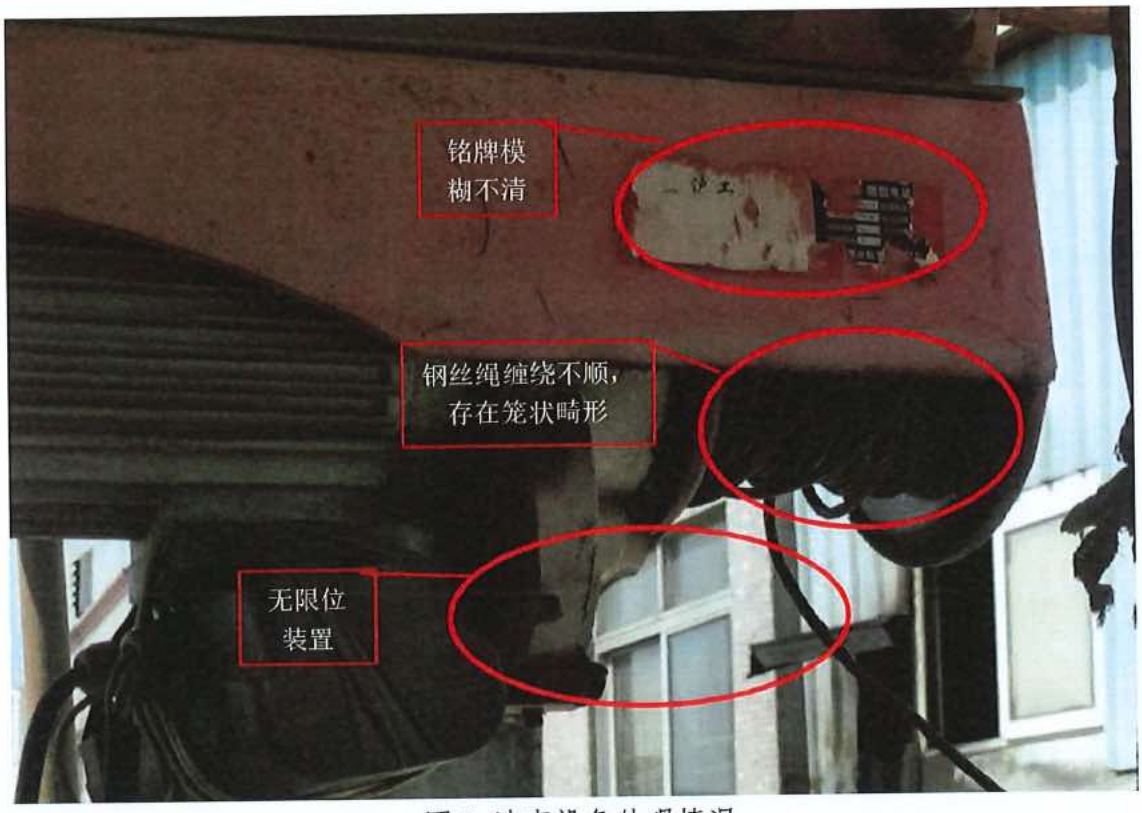
图 3 涉事设备外观情况

因使用年限较长，日常维护不当，该吊机铭牌已模糊不清，产品合格证也已丢失。根据黄永健口述，该电动葫芦额定载重约为500公斤。该电动葫芦无上限位装置，钢丝绳在卷筒上缠绕不顺，钢丝绳存在笼状畸形及断丝（见图3）。

该电动葫芦吊钩未见明显缺陷，设有钩口闭锁装置（见图4）。事发时吊挂的载货吊笼为角铁焊接长方形框架，底部及顶部由钢条焊接，三面由铁网焊接围护（见图5）。

图 4 吊钩外观图

图 5 吊笼外观图

经现场勘查，该涉事电动葫芦（见图3）存在以下安全隐患：

1. 无上限位装置[1]；

2. 钢丝绳在卷筒上未按顺序整齐排列[2]；

3. 钢丝绳存在笼状畸形及断丝，已达报废标准[3]。

[1] 《钢丝绳电动葫芦 安全规程》（JB 9009-1999）3.2.7.1 电动葫芦应设有上升极限位置限位器 且能保证当吊钩起升到极限位置时自动切断起升电路。

[2] 《钢丝绳电动葫芦 安全规程》（JB 9009-1999）3.2.2.3 钢丝绳在卷筒上应按顺序整齐排列。

[3] 《起重机 钢丝绳 保养、维护、检验和报废》（GB/T 5972-2016）6.6.3 出现篮形或灯笼状畸形的钢丝绳应立即报废。

涉事电动葫芦的钢丝绳存在笼状畸形、断丝等缺陷，有断裂隐患。

业安全生产主体责任，建立健全并落实全员安全生产责任制，配备专、兼职安全生产管理人员，建立安全风险管控及隐患排查治理双重预防机制；应采取技术、管理措施，及时发现并消除安全事故隐患；应按相关标准要求定期对电动葫芦进行保养、维护及检修，对有缺陷的钢丝绳及时进行维护或报废；应制定电动葫芦吊运及高处卸货作业的安全操作规程，应在三四楼高处卸货作业区域设置安全警示标志，并为高处卸货作业人员提供安全带等防坠落劳动防护用品；应加强相关作业人员的安全意识及操作规程的培训，加强反“三违”教育培训。
