# 韶关华南先进装备产业园“12·31”高处坠落事故调查报告

2022年12月31日上午10点02分左右，广东金志利科技股份有限公司铸造部设备维修工在铸造车间进行Q5628号桥式起重机（以下简称：起重机）拖缆滑车轨道维修作业时发生一起高处坠落事故，造成一人死亡，直接经济损失约139万元。

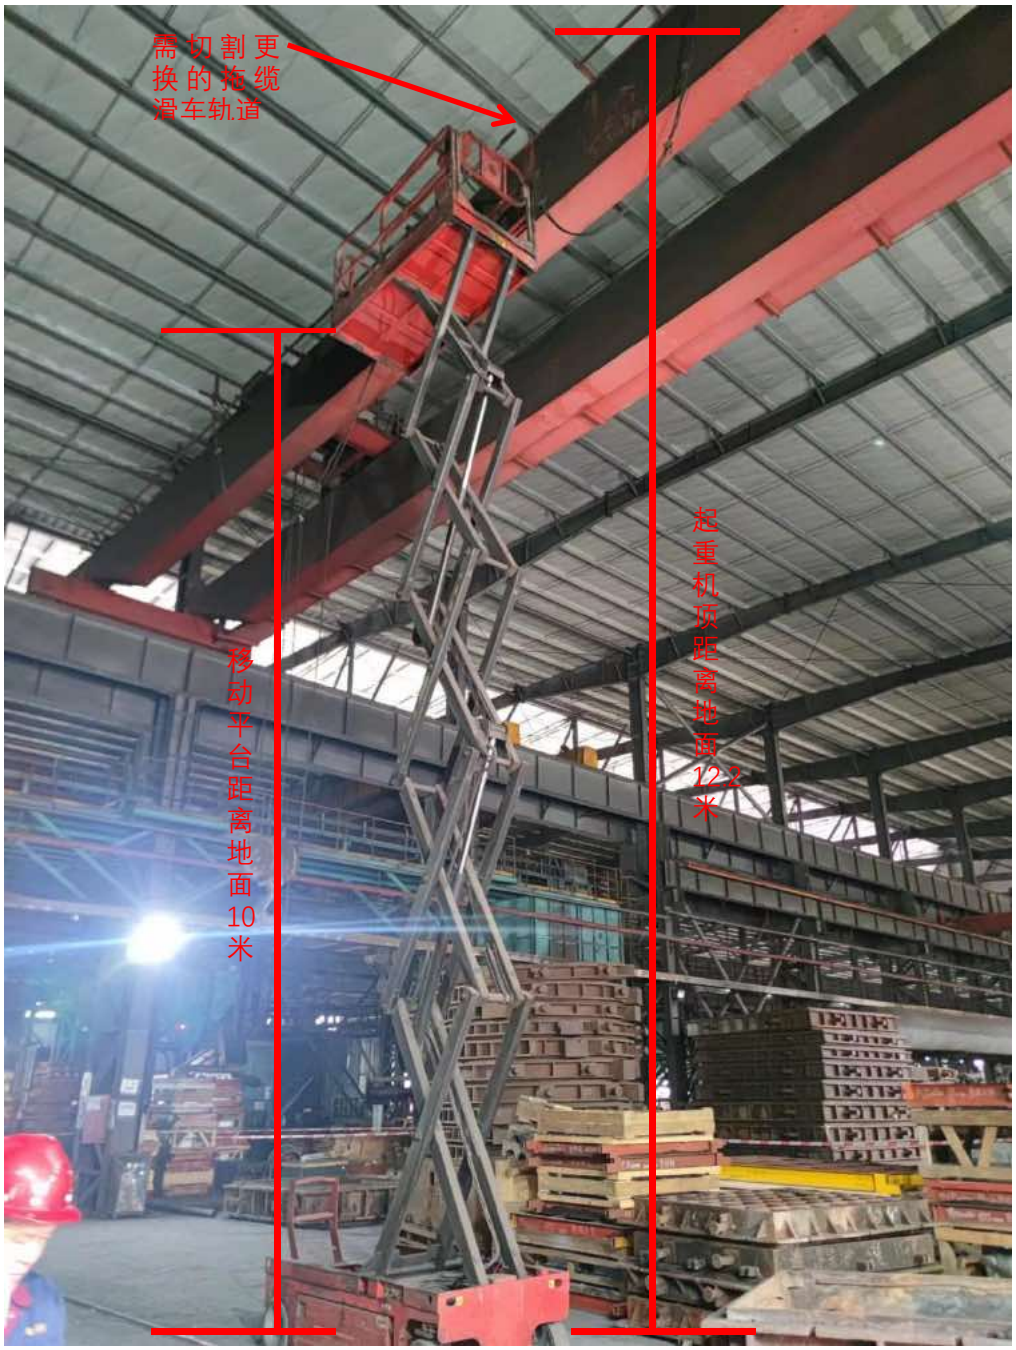
涉事起重机侧面有明显人员攀爬痕迹，起重机上方无检修平台
