东莞市远景机械有限公司“11·29”一般高坠事故调查报告

2022年11月29日上午10时许，位于广州市黄埔区科学城科丰路29号，由东莞市远景机械有限公司（以下简称“远景公司”）承包的广州毅昌科技股份有限公司B栋厂房GMP无尘车间中央供料系统设备安装工程发生一起高坠事故，远景公司工人王东来，在无尘车间顶棚作业时从顶棚所开中央空调风管口（约0.7m*0.7m，高度约4.5m）处失足受伤并送中山大学附属第一医院进行救治。2022年12月17日19时许，王东来在中山大学附属第一医院救治无效死亡。

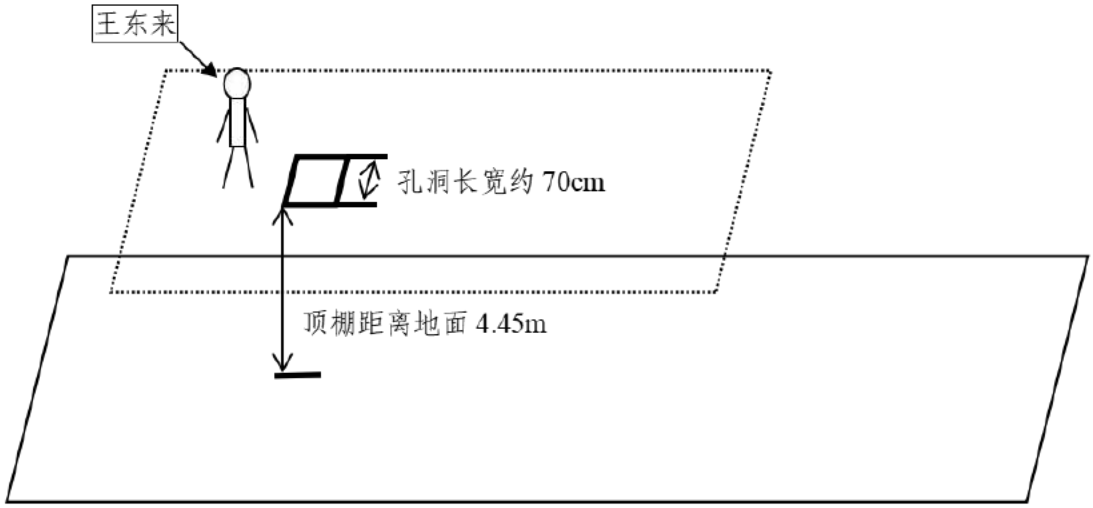
事故现场照片

顶棚外围围蔽情况（开孔作业前）

事故现场照片（施工结束后）

事故现场示意图

尘过滤器于2022年11月28日晚所开。勘察现场时除尘过滤器已安装完毕，车间天花板底端距地面高度为4.45m，风管口开口由外部测量的尺寸为72.0cm*72.0cm）。

3.事故发生的风管口位于B栋厂房GMP无尘车间1车间与2车间联通位置附近第二个开口处。根据现场照片，王东来摔落位置附近有明显血迹。
