坪山区石井街道“1·12”物体打击死亡事故调查报告

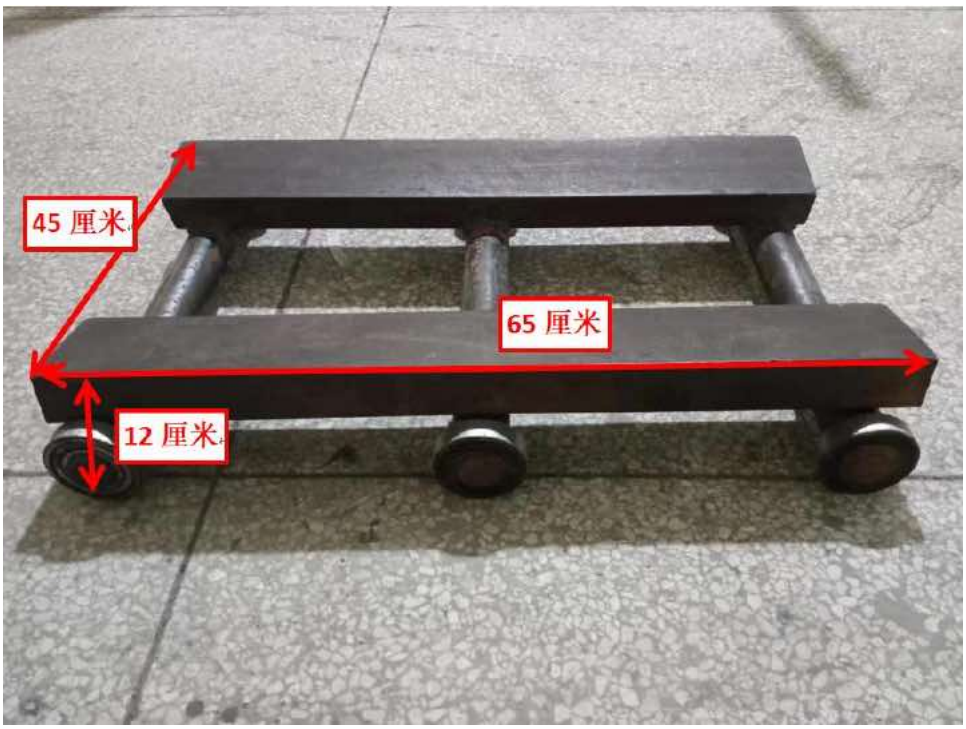
2.小滑车。该小滑车由铭诚公司自制，日常转运公司原料卷纸，小滑车由 2 根方钢和 3 根实心轴焊接而成，每根实心轴两端套有轴承，小滑车无转向扶手和制动装置，尺寸为 65×45×12 厘米，小滑车样式见图 4。

图 4 小滑车整体情况

运玻璃作业人员进行安全培训和技术交底，麦某勇安全意识淡薄，使用公司自制小滑车移动大件玻璃时，小滑车打滑瞬间前移，左右两侧人员未及时扶稳，小滑车上的大件玻璃因惯性重心向后倾倒致其死亡。

麦某勇安全意识淡薄，未掌握本岗位所需的安全生产知识，盲目作业，自制小滑车在移动大件玻璃过程中打滑瞬间前移，导致玻璃因惯性重心后倾压倒麦某勇并致其死亡。

1.严格落实安全生产主体责任。事故发生企业要建立、健全本单位安全生产责任制和安全生产操作规程，加大对从业人员的安全生产教育培训力度，提高作业人员的安全防范意识，杜绝违章作业。搬运大件重物时，指定专人现场监督作业，对作业人员进行专门培训和技术交底，严禁使用自制工具转运大件重物，严禁超载、偏载作业，所载物品重量必须在核载范围内，严禁物品堆放过高，严禁将身体任何部位置于货物倾倒范围内。
