广东从化经济开发区从化市华恩制品厂“11•08”物体打击一般死亡事故调查报告

来源：本网　发布时间：2023-03-09 10:03

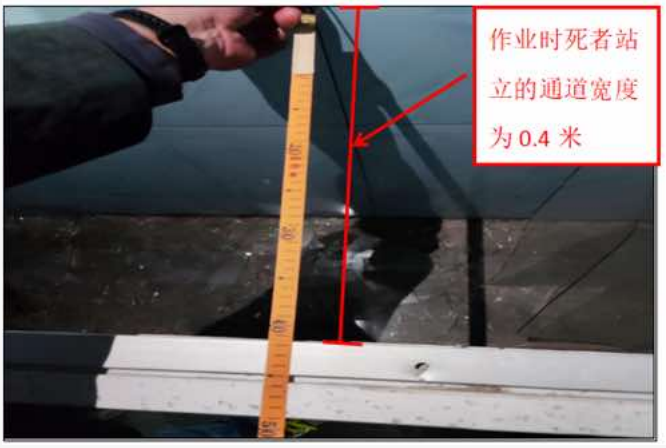
图一

事发现场位于广州市从化鳌头镇龙潭聚宝工业村的华恩制品厂，事发位置在D栋厂房1楼（见图一、图二）棉签包装车间内墙玻璃窗台（尺寸为长1.5米宽1.54米高0.9米厚0.1米）和外墙中间的过道（宽0.4米）处（见图三、图四）。现场可见过道有大量玻璃碎片（见图五），过道地面有大量血迹（见图六），棉签包装车间内摆放着人字梯、铁锤、电钻、电线等工具（见图三、图七）。【证据材料：《勘验笔录》，事故现场图片，《广东从化经济开发区从化市华恩制品厂“11·08”物体打击一般事技术分析专家意见》】

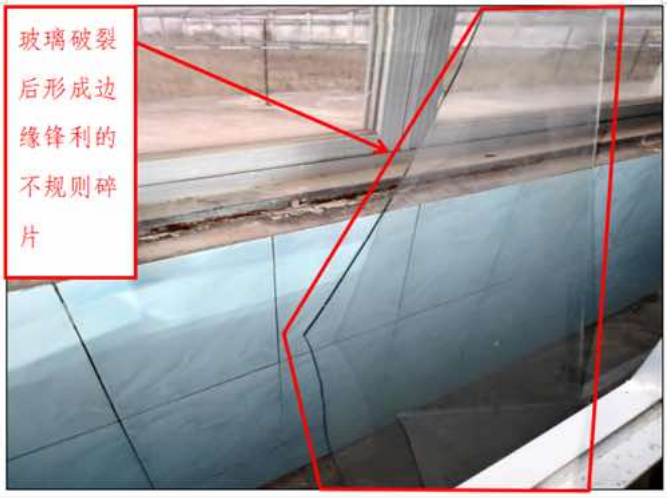
图四

经现场勘验和调阅企业相关台账资料得知，事发时所安装的玻璃约长1.5米宽1.5米厚5毫米，重量约为25公斤，属于易碎品，搬运、安装时存在发生破裂形成边缘锋利的不规则碎片，导致玻璃碎片下落伤人风险，应当佩戴、使用必要的劳动防护用品。

黄鉴波和邓汉平二人在狭窄的通道内进行搬运、安装玻璃时，均未佩戴、使用必要的劳动防护用品。当玻璃刚抬至窗台处时，玻璃受力不均发生破裂，黄鉴波躲避不及，被下落的玻璃碎片插伤右大腿，导致失血性休克死亡。【证据材料：李丹青、何巨标、张富明、邓汉平、唐方娟等《询问笔录》，《勘验笔录》，事故现场图片，《广东从化经济开发区从化市华恩制品厂“11·08”物体打击一般事技术分析专家意见》】
