沙田镇2022年“10·5”一般触电事故调查报告

沙田镇2022年“10·5”一般触电事故调查组

2022年11月

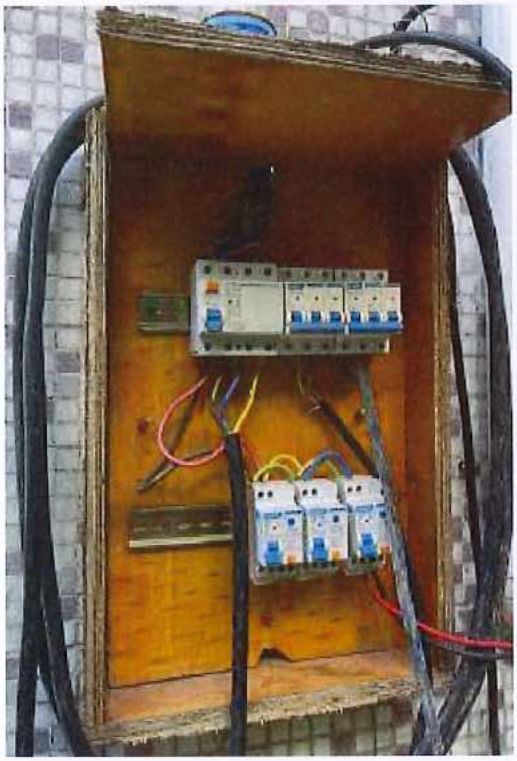
（3）砂浆搅拌机外露可导电部分未做接地保护（图6）；

图 6 砂浆搅拌机未做接地保护

（一）建筑施工单位要规范用电设备和线路的安装使用。安装剩余电流保护装置，即漏电开关；配电箱采用不燃材料制作，电箱应封闭，室外电箱应达到防雨、防潮的防护等级；外露可导电金属的用电设备应可靠接地，移动插座应安装保护接地线；施工现场导线不应直接敷设，应穿管保护，移动设备或临时用电导线可以采用护套软线；用电设备人员操作人员应穿绝缘鞋，用电设备检修时应停电检修；用电设备第一次使用或检修后应对设备及导线外观及绝缘性能进行一次全面的检查，在日常管理中也应定期对用电设备及线路进行排查，及时发现隐患并及时消除隐患。
