广州市增城区新塘镇品秀星图二期项目“7·8”高处坠落事故调查报告

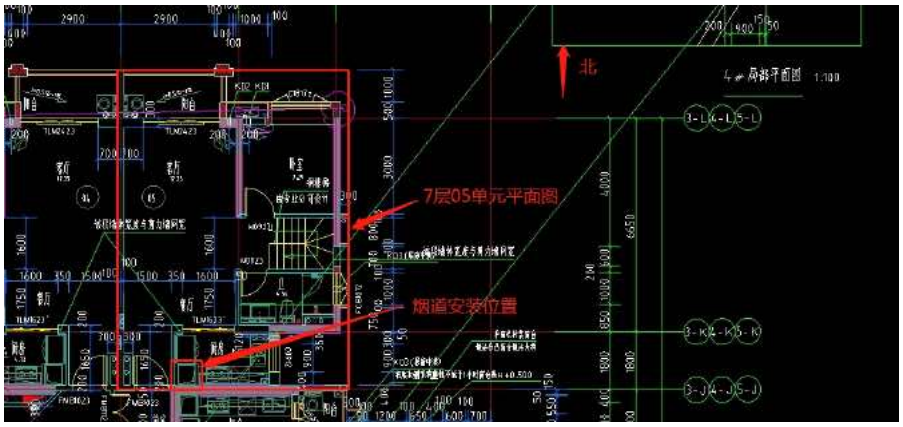
图 1　7 层 05 单元平面图

事故发生在4#楼7层05单元，该单元为复式单位，入户大

门设在 7 层，7 层为单元一楼，8 层为单元二楼，层高均为 2.9 米，烟道安装点在单元西南侧厨房内西南角，安装烟道的位置预留有洞口，长*宽约为 700*600mm。
