沙坪街道保利中央花园1期游泳池“7•15”一般事故调查报告

编制单位：鹤山市人民政府事故调查组

编制日期：2024年12月24日

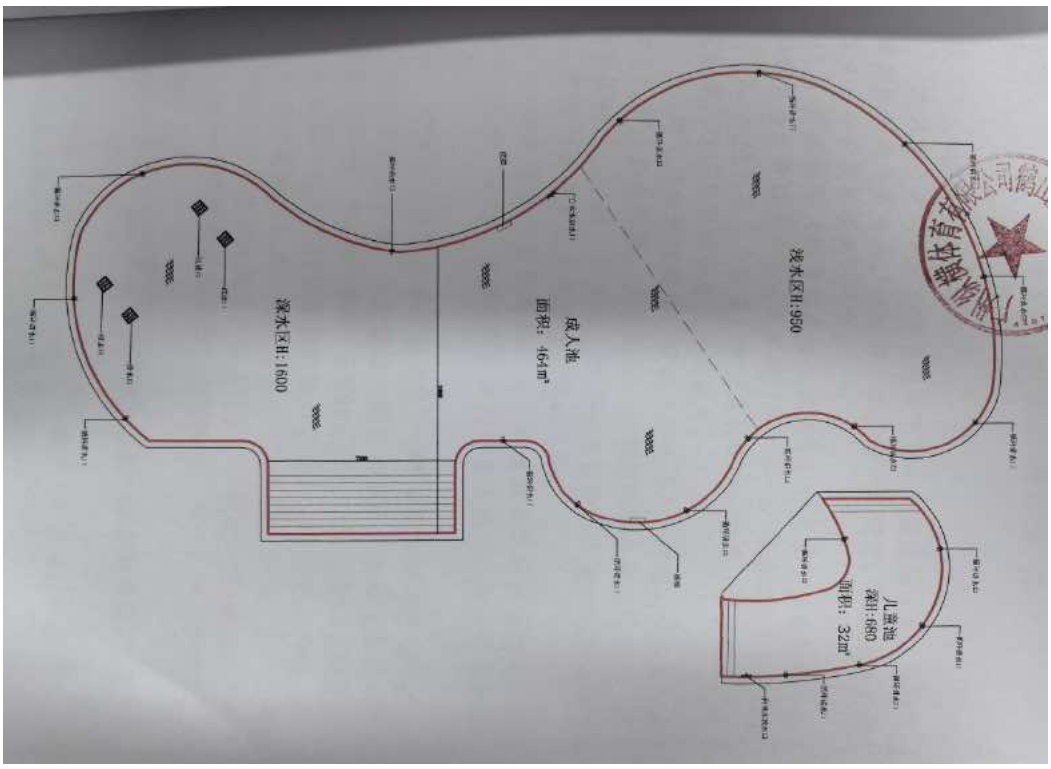
图 1：涉事游泳池平面图

1.事发地点位于鹤山市沙坪街道保利中央花园1期小区内，如图1所示，该游泳池设有1个成人池和1个儿童池，其中成人

池面积 464 平方米，儿童池面积 32 平方米。成人池浅水区水深 0.8 米至 1.1 米，深水区水深 1.1 米至 1.5 米，浅水区与深水区之间有泳道水线分隔，事发点为成人池深水区，水深约 1.4 米。

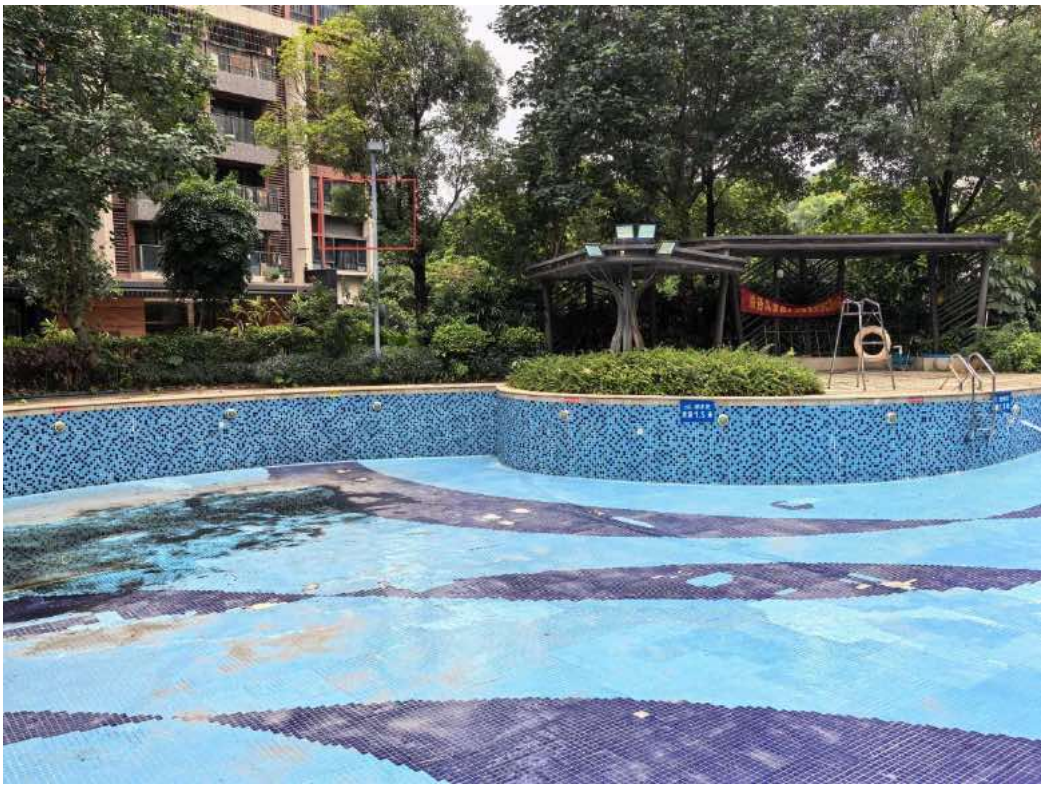
图 8：游泳池入口对面右边摄像头

3.游泳池区域共安装有 4 支监控摄像头，其中成人池 3 支、儿童池 1 支，能对游泳池水面实现全覆盖，其中游泳池入口上方摄像头能对事发全程拍摄记录。
