开平市“4·30”八一垃圾中转站清洁工失联事故调查报告

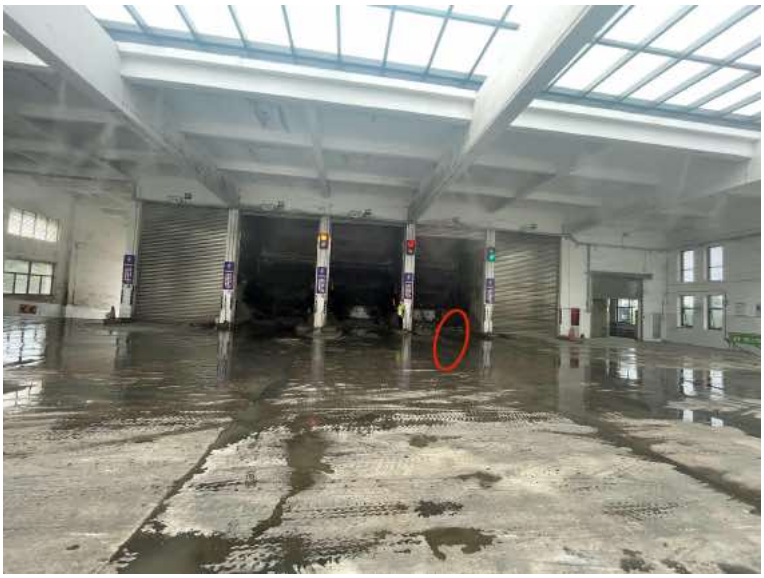
事故发生点八一垃圾中转站内二楼卸料平台4号卸料口

开平市邦宸环境治理有限公司清洁工张某安全意识淡薄，对卸料作业环境危险因素认识不足，在未落实佩戴安全带、检查确认作业周边环境等安全措施的情况下，于八一中转站二楼4号卸料口进行倾倒垃圾作业。同时，广东宝鸿环境管理有限公司开平分公司驾驶员黄某驾驶川ABS3**号垃圾运输车在二楼4号卸料口进行卸料作业，两者作业交叉进行，现场未有相应引导人员指挥作业；黄某在倒车过程中，没有看到二楼4号卸料口前的张某，张某没有注意避让正在倒车的车辆。该车辆尾部与张某发生碰撞，致张某从二楼4号卸料口掉进一楼4号机压缩箱，是导致事故发生的直接原因。
