顺德乐从“1·18”一般坍塌事故调查报告

乐从镇“1·18”生产安全事故调查组

2024年5月

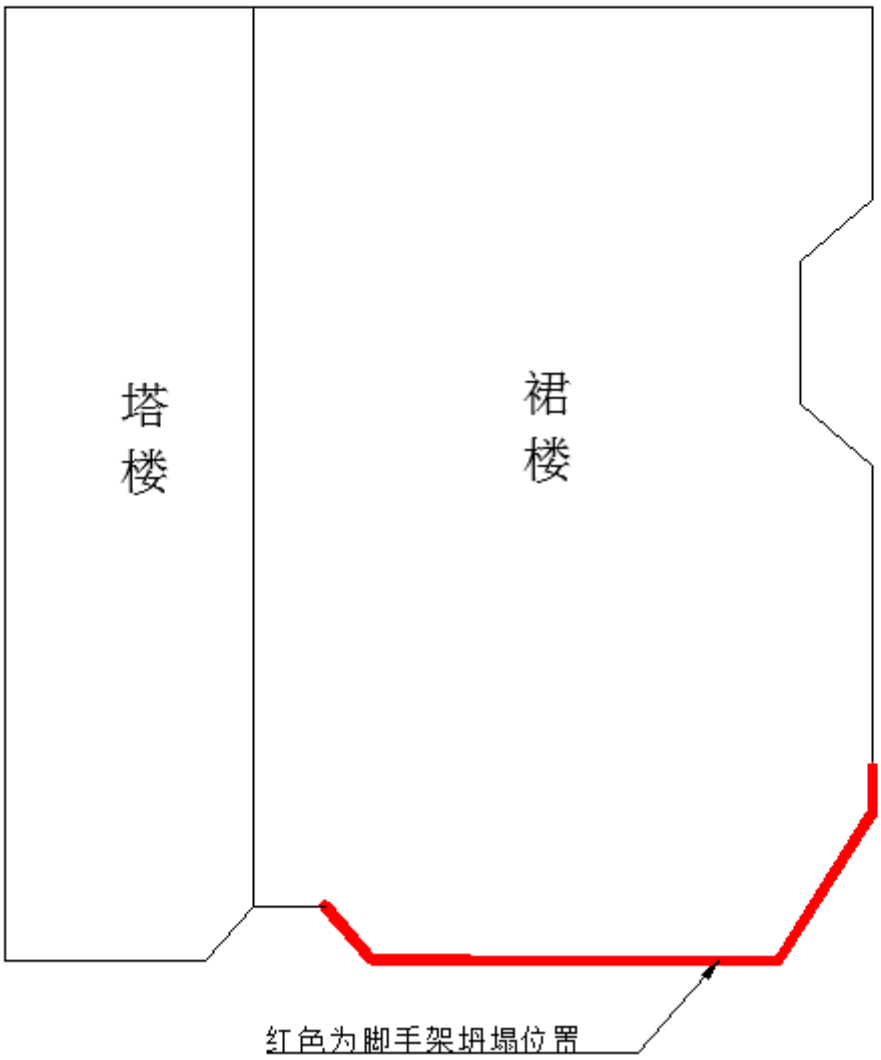
图 1 总体平面示意图

涉事建筑物和乐广场，东、南、西、北面是新桂路、环镇南路、创兴八路（道路封闭）、创富五路。和乐广场由10层塔楼（证载）、4层裙楼和1层地下室组成，塔楼、裙楼和地下室结构相连。和乐广场东面、东南面、南面、北面搭设有外脚手架，涉事坍塌的脚手架距地面超过24米，坍塌前南侧有7名工人在进行干挂石材幕墙施工，东南侧（长度约24米）脚手架首先失稳向下垂直倒塌，带动南侧（长度约60米）、东侧（长度约12米）脚手架向下垂直倒塌，坍塌的脚手架及7名工人跌落至地面，造成1人死亡、2人受伤、4人轻微伤。
