顺德大良广拓机械设备有限公司“8·19”一般物体打击事故调查报告

大良街道“8·19”生产安全事故调查组

2023年9月

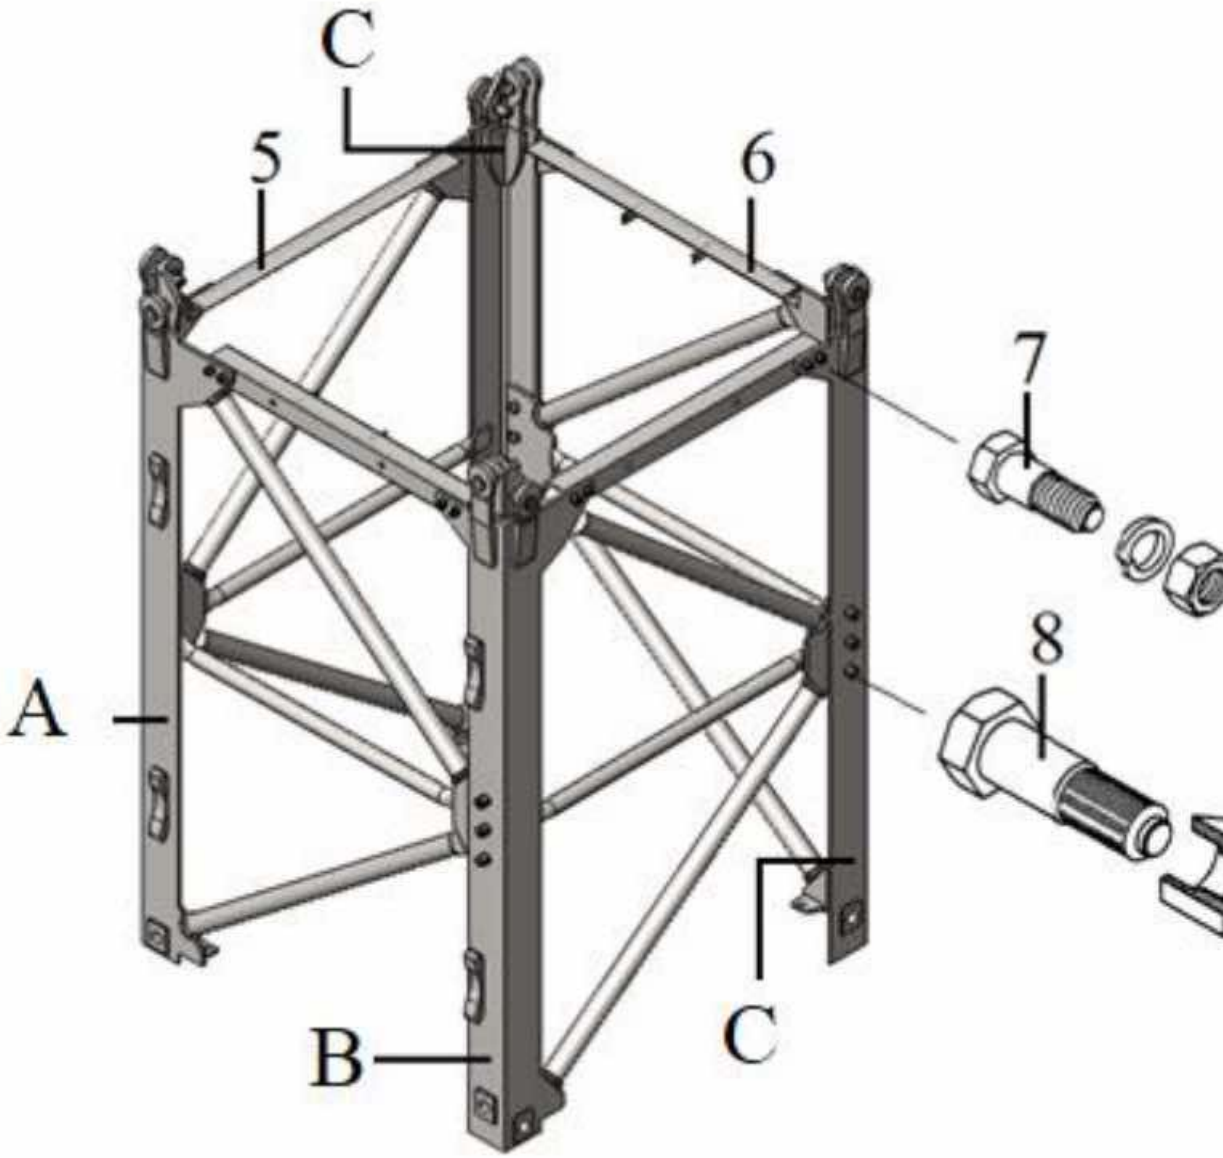
图 1 H7025A-12D 型 250t.m 塔式起重机标准节

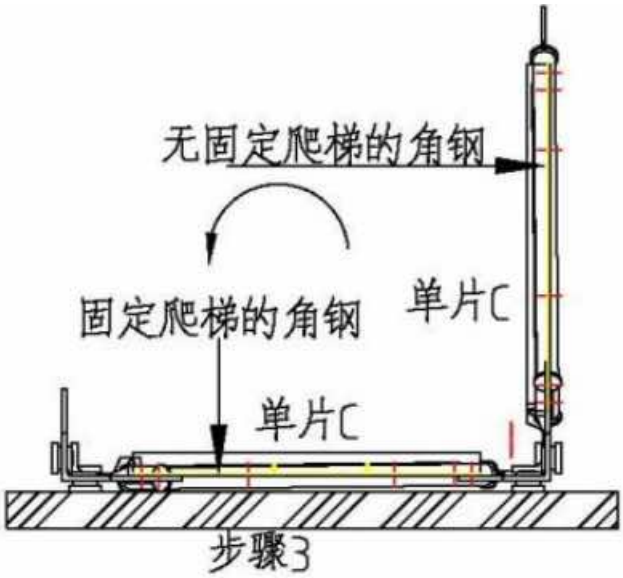
图 2 L 型片装节

相连部分固定的那条吊带解开了，并指挥吴*敏用吊车适度提升标准节，王*星再次撬还是撬不动，王*星又去查看，把林*良插入的竖销拔出来，此时林*良、唐*宝均提出这样操作有危险，但王*星没有理会。王*星撬了两下后继续指挥吊车司机吴*敏下降起重吊钩，L型片装节瞬间发生失稳瞬间侧翻，林*良、唐*宝、蒙*勇等三人快速躲闪避开，王*星则躲闪不及、被L型片装节撞到头部。

王*星安全意识淡薄，作为现场安全管理人员，不熟悉装拆工艺，未遵守操作规程，违反《建筑机械使用安全技术规程》等规定，在起重臂下侧方工作，不听取林*良、唐*宝等人的劝阻意见，调整标准节的两个单片连接点，且解开标准节上一条吊带，同时拔出固定标准节的竖销，导致L型片装节失稳、侧翻，导致事故发生。

（一）广拓公司及其主要负责人要深刻吸取事故教训，举一反三，针对本次事故中员工违规危险作业的行为，对全公司人员进行相关安全教育培训，加强公司安全管理，加强教育培训，提升员工安全意识。要主动加强与施工单位的沟通协调，全面落实各方安全生产管理责任，落实各项安全管理和事故防范措施。要对本次事故开展深刻检讨，将本公司相关整改情况及时上报给大良安委办。
