珠海高新区清华科技园（珠海）二期 2C 区地下室新增外墙工程“10·17”一般高处坠落事故调查报告

珠海高新区清华科技园（珠海）二期 2C 区地下室新增外墙工程

“10·17”一般高处坠落事故调查组

2024 年 3 月 4 日

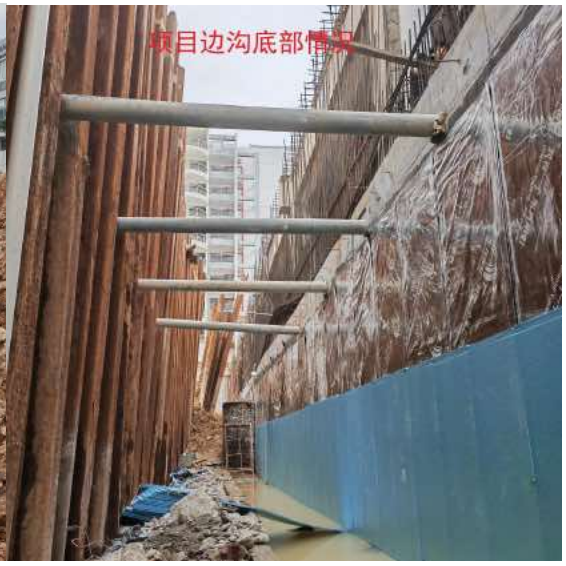
图一、图二显示项目边沟左边安装有围蔽板与外界隔开，边沟右边安装有钢板桩，边沟周围无临边防护，边沟旁边有一条土

质通道，围蔽板区域下到土质通道垂直高度约 50cm 落差。

事故调查组经过现场勘察、查看监控视频、事故现场相关人员谈话问询等，认定事故原因为：施工项目内边沟未设置临边防护设施，周**在未采取有效防护措施情况下擅自接近边沟，发生侧滑坠落至边沟底部受伤致死。

广东力宏公司作为施工单位，未严格落实安全生产主体责任，经调查发现，项目施工现场围蔽形同虚设，作业人员可以随意进入围蔽区域靠近施工边沟，且边沟周围无临边防护；未及时采取有效措施消除安全隐患；从业人员安全生产教育和安全技术交底流于形式，针对性不强。未及时发现周**未采取有效防护措施和未按要求系紧安全帽[4]。

（三）建设、施工单位作为施工现场的主要管理方，要肩负起安全生产的主体责任。施工单位要切实加强对作业人员的安全教育，确保一线人员提升安全意识，严格执行各项安全管理制度，要提升安全管理人员的业务能力和强化责任心，确保安全管理工作落实到位。建设单位要加强对施工现场的监督巡查，及时发现纠正工人违规、违章作业行为，对不满足施工安全条件的作业要及时进行制止。
