东莞麻涌云瑞花园项目“6·24”一般高处坠落事故调查报告

东莞市政府事故调查组

2024年1月

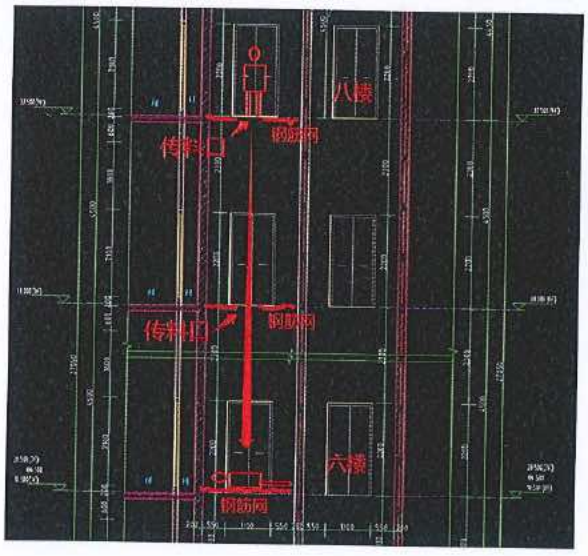
2023年9月4日，麻涌应急管理分局接到伤者王年兵代理人电话信访后，麻涌镇住房和城乡建设局、应急管理分局到事故现场进行勘查。初步了解到，事发时间为6月24日9时30分许，王年兵准备进入14号楼8楼电梯井进行螺杆洞封堵时（此作业涉及高处作业），从8楼电梯井坠落到6楼（一层约4.5米，坠落高度共约9米，事发时电梯井口现场未张贴警示标识）（图2）。现场勘查发现，事发的电梯井道内被剪断的防护钢筋网已经修复好（图3），电梯井口已进行围闭，并张贴警示标识。（图4）

图 2 事故发生的楼层位置

图 3 红圈为事故发生时防护网被剪断的大小

图 4 事故发生后电梯井已进行围闭

1.事故发生的14号楼电梯井内部分钢筋防护网被拆除。
