肇庆高要“10·17”一般高处坠落事故调查报告

编制单位：肇庆市高要区人民政府调查组

编制日期：2024年1月5日

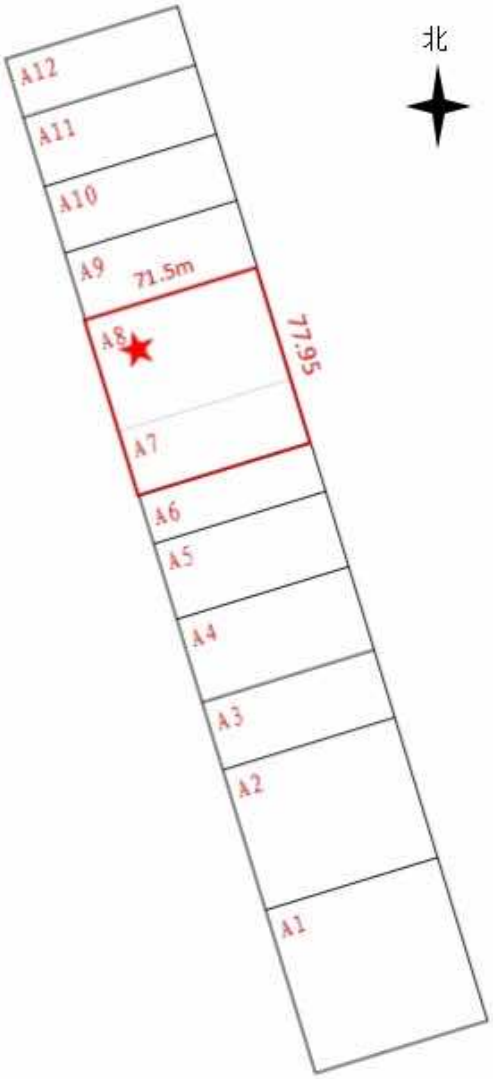
图1 事发车间平面示意图

2.事故地点情况。事故地点位于A7、A8车间厂房棚面西侧采光口。（详见图1至图5，★标注为事故点）采光口长、宽各约1m，距地面高12.75m。

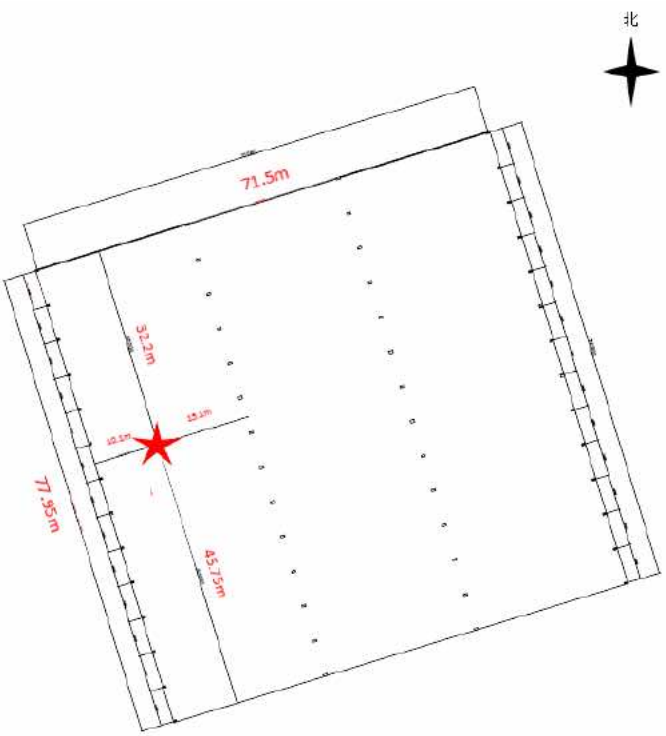
图 3 事故点示意图

经现场勘查、人员询问、查阅资料、调查取证和综合分析认定，本起事故的直接原因为：黄喜英（死者）安全意识淡薄，未取得高处作业特种作业操作证即上岗作业[①]，事故当天虽然佩戴了安全带但没有将安全带固定在安全位置上，作业面未设置安全网[②]，黄喜英在开展复盖瓦片施工作业中不慎踩碎厂房棚顶采光口的瓦，从厂房屋面12.75m高处坠落至地面导致死亡。
