连南涡水洪坑山场“9·2”一般坍塌事故调查报告

连南瑶族自治县人民政府事故调查组

2025年12月18日

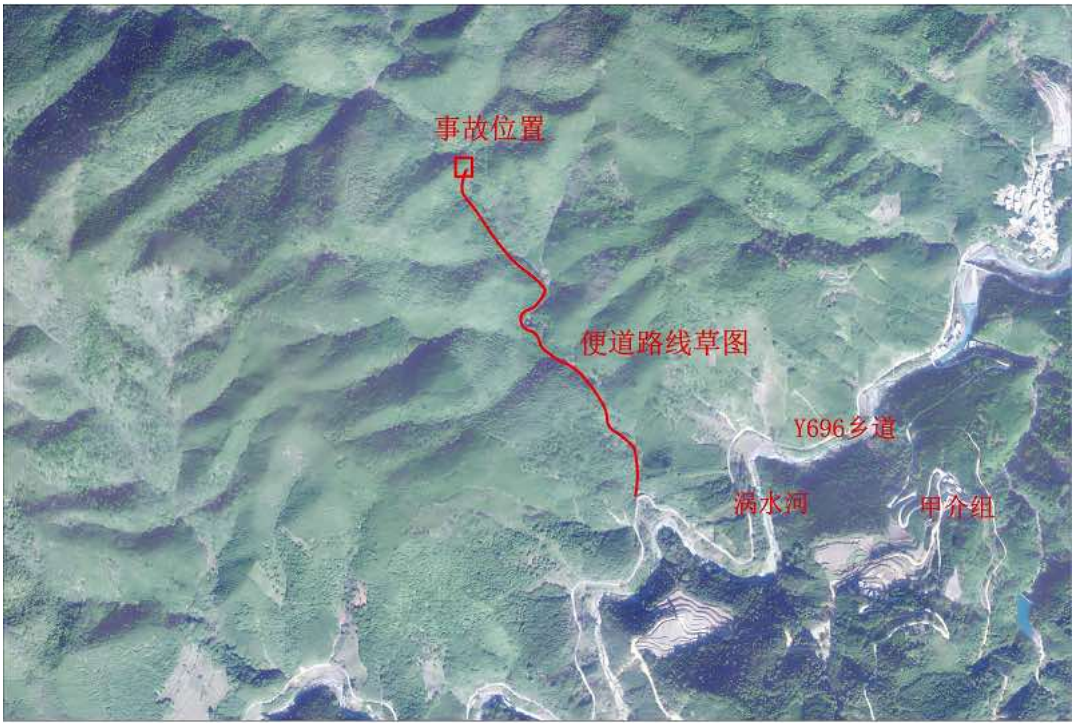
图 1–2 事故现场照

1.地理位置及场地条件。洪坑山场地处南岭山脉南侧余脉，为中低山地貌，地形起伏较大，总体南高北低，最高高程为黄湖顶1045m，山体植被杂木。为方便林木砍伐运输，当地施工队沿山体削坡扩道，开展便道施工作业，在靠山一侧形成一排高陡人工边坡。便道已开挖总长约850m，走向灾害高易发区，距离最近地质灾害低风险区（村庄）约430m，附近无在册地质灾害隐患点。洪坑山场“9·2”事故塌方位置位于东经 112°11＇58.24＂，高程约657m，开挖人工边坡高约5m，无任何支护措施。（见图 1－1，1–2）

2.工程地质条件。事故边坡为岩质挖方边坡，边坡坡向 130°，坡度近似直立，岩性为强～中风化变质杂砂岩夹片岩，岩层倾向与边坡倾向约
10°∠35°，岩石节理裂隙发育，无充水，压扭性裂隙，属硬性结构面，调查量得代表性裂隙2组，产状分别为298°∠85°和315°∠30°，总体工程地质条

经调查，挖掘机驾驶员张发强在作业过程中安全意识淡薄，存在操作不规范行为，是导致此次事故发生的直接原因。挖掘机驾驶员张发强作业域的山体稳定性进行充分评估，未辨识到开挖山体现状存在形成高陡边坡和卸荷变形的安全风险，未及时发现潜在隐患和垮塌征兆，作业距离坡脚关注作业面动态变化，在山体出现轻微裂隙征兆时未立即停止作业并撤离。上述挖掘机驾驶员的不当操作行为直接导致山体泥石瞬间滑落，挖掘机次安全生产事故的直接原因。
