恩平恩城街道平石祥记粮食加工厂“8·16”高处坠落事故调查报告

恩平市政府事故调查组

2025 年 11 月

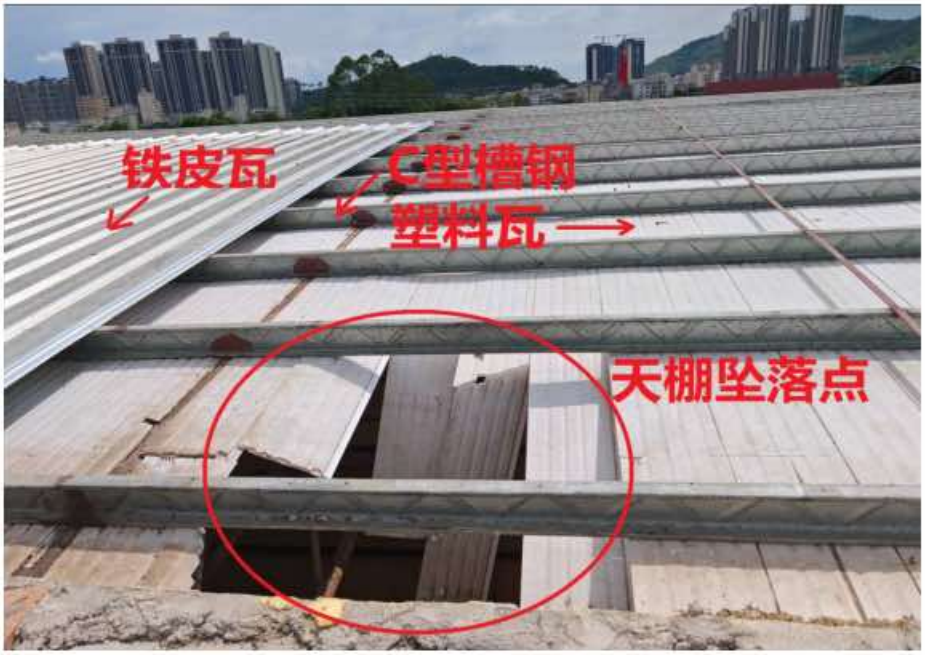
图一　事故棚面

事故现场为恩平市平石祥记粮食加工厂东北侧谷仓铁棚顶

部，紧邻该厂钢筋混凝土结构的综合楼。谷仓为两层钢架结构，一层高约 7.5 米，二层高约 2.2 米至 2.7 米，总高度约 9.7 米至 10.2 米。综合楼呈“7”字形位于加工厂东北面，为二层钢筋混凝土结构建筑，高约 8.2 米，北边为加工厂的正面，紧靠锦江大道，东边是侧面，有楼梯直达综合楼二楼和天台。综合楼天台南边围栏紧靠谷仓，两墙的间隙约 0.8 米，间隙顶部被谷仓棚顶铁皮瓦和塑料瓦覆盖。事故坠落点就位于谷仓和天台围栏间隙的铁棚顶部，用作横梁支撑的槽钢之间，坠落高度约 10.2 米。事发时该坠落点铁棚顶部铁皮瓦已拆除，留下塑料瓦覆盖顶部。

骆某世安全意识淡薄。无高处作业操作证[1]，无高处作业[2]安全防护措施[3]，爬上已拆除铁皮层的棚面违章作业，不慎失足踏破离地面10.2米的棚面塑料层坠落，导致事故发生。
