# 顺德勒流“10•25”一般机械伤害事故调查报告

勒流街道“10·25”机械伤害事故调查组

2025年8月

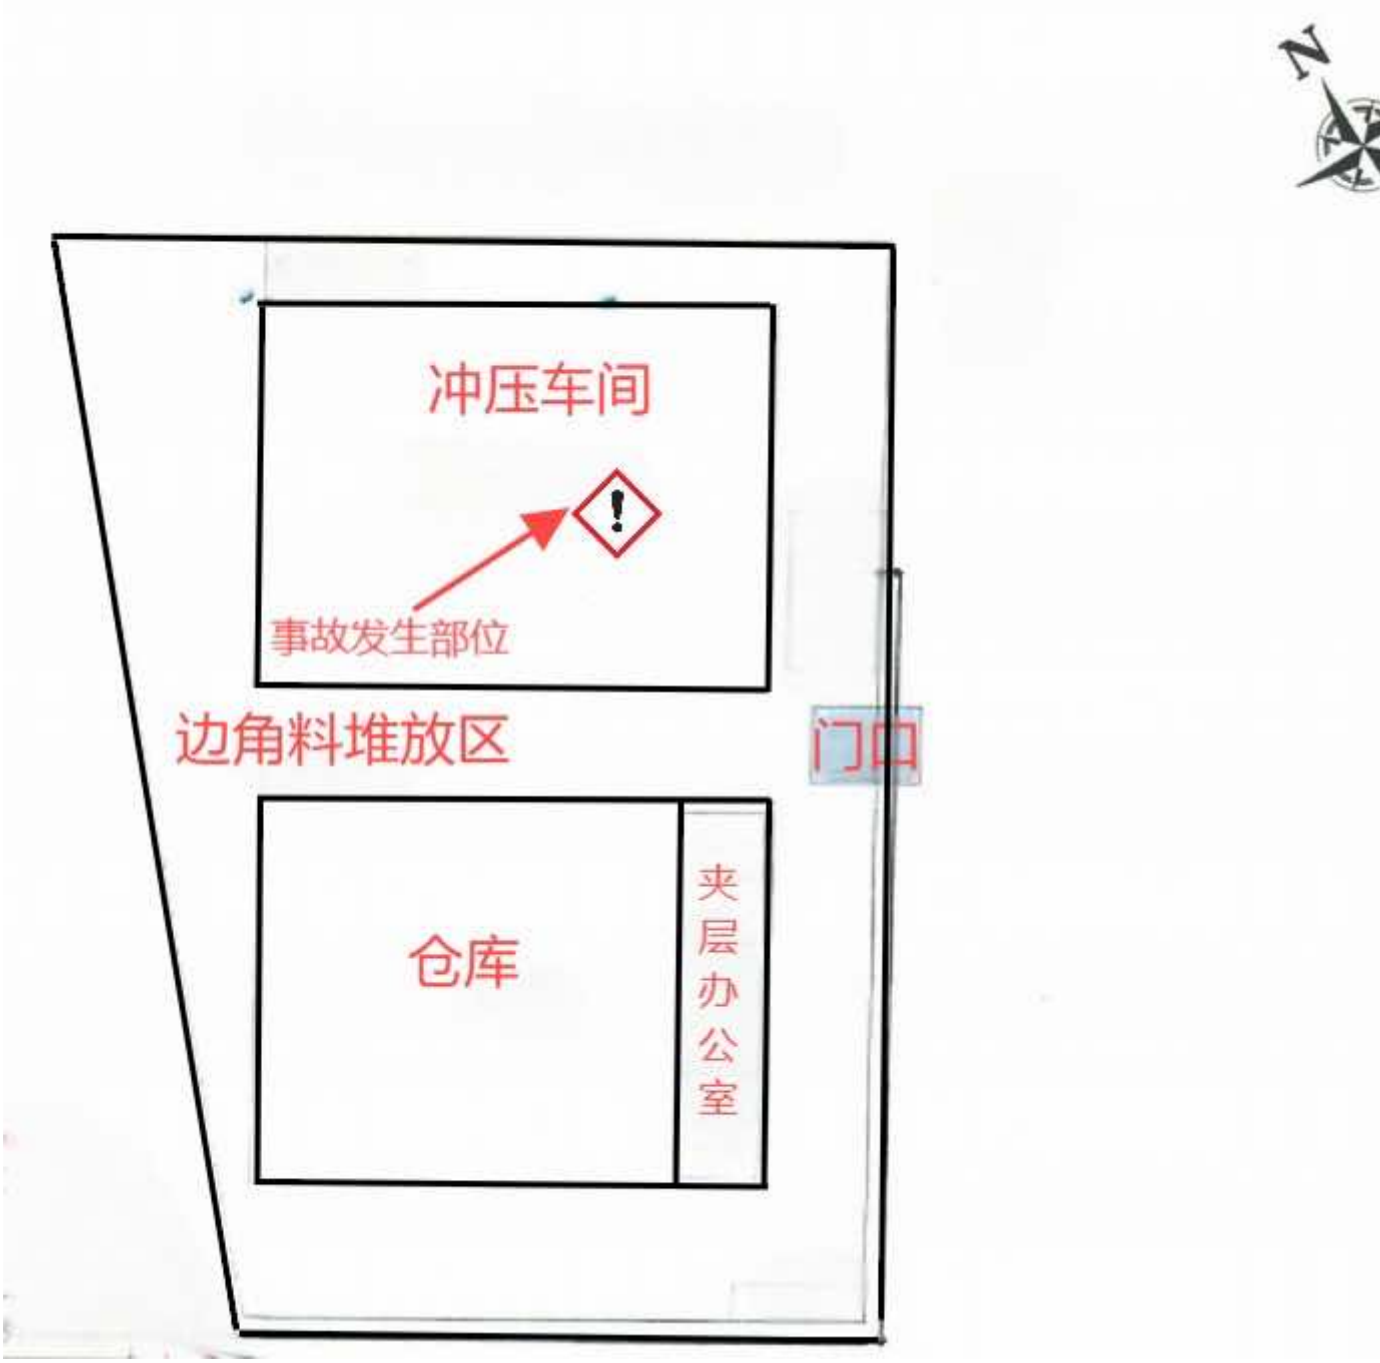
图 1 锐洋公司厂区平面图

事发时 15 号冲压机设置在冲压车间中心偏东南的位置（见图 1），但锐洋公司在 2025 年 3 月已将包括 15 号冲压机在内的 9 台
