广宁县南街镇国安装饰工程部“8·8”一般高处坠落事故调查报告

“8·8”一般高处坠落事故调查组

2025年8月11日

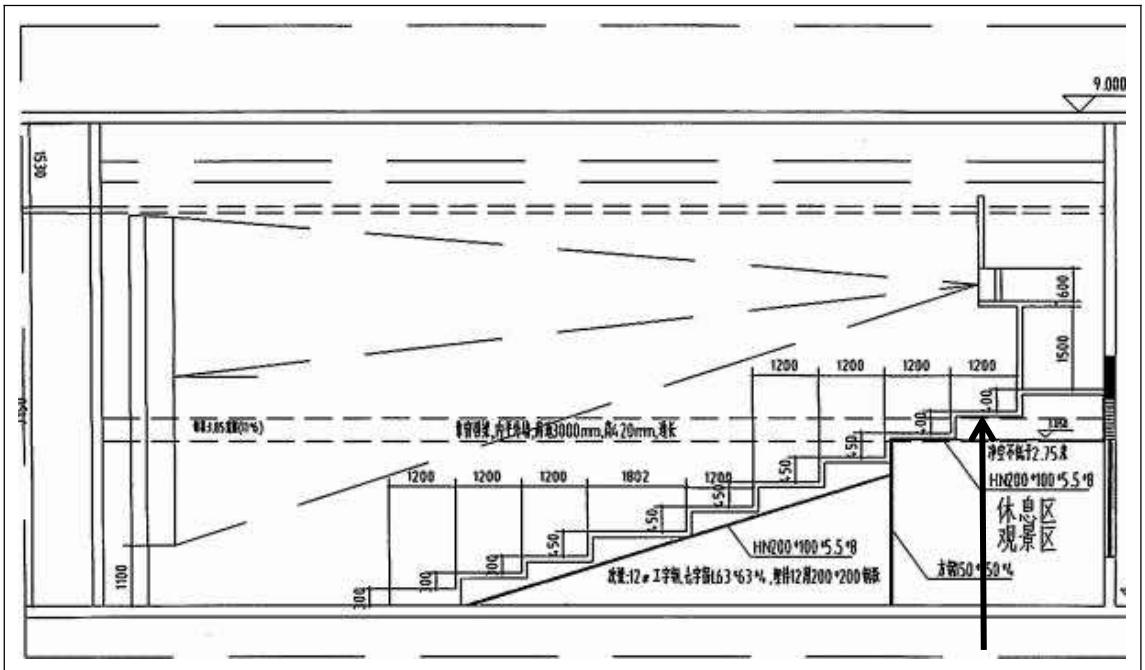
现场台阶示意图（箭头为谭泽金坠落位置）

事故具体位置为职工影院 2＃影厅轻钢台阶第 7 级阶面，该阶面距离地面高度 3.05 米，覆盖了一层天花板（硅钙板材质），天花板踏穿处形成长约 1 米，宽约 0.4 米的缺口，谭泽金从缺口处坠落至地面。详细情况见现场图片。

左图显示的是事故现场及缺口概貌，右图显示的是谭泽金踏穿天花板造成的缺口。

3.根据现场勘查及查阅施工图纸,轻钢台阶板面铺装作业要铺三层板，第一层是10mm厚水泥压力板作为防火层，第二层是18mm厚大芯板作为承重层，第三层是10mm厚水泥压力板作为防火层，谭泽金踏穿板面的位置为第7级台阶，尚未铺设第二层。
