大亚湾澳头加泽科技有限公司“4•17”一般高坠事故调查报告

2024年4月17日16时56分许，在大亚湾澳头惠州市加泽科技有限公司发生一起高坠事故，造成1人死亡，直接经济损失约123万元。

调查认定，**大亚湾澳头惠州市加泽科技有限公司“4•17”高坠事故是一起因工人未佩戴劳动防护用品违规冒险作业造成的一般生产安全责任事故。**

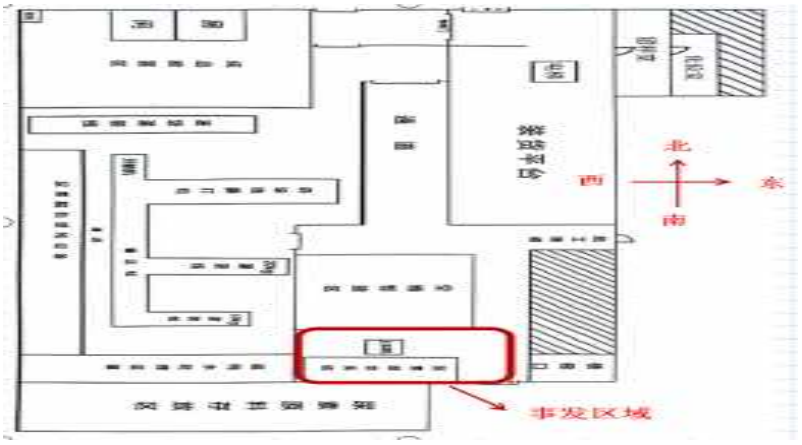
图1 事故企业位置

事故发生地点位于大亚湾开发区澳头街道惠州市加泽科技有限公司（见图1）尿素混合车间操作平台（见图2）。

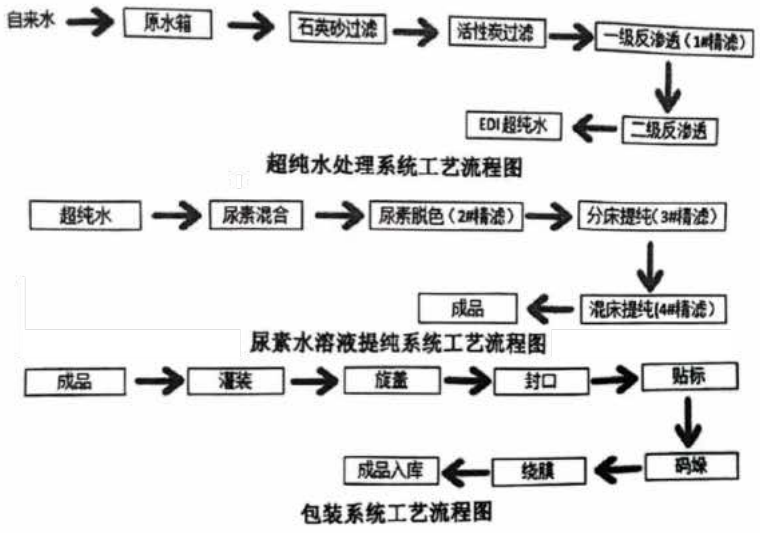
图3 尿素水溶液生产工艺

尿素混合车间主要生产车用尿素水溶液，工艺为通过自来水制取超纯水，然后将超纯水和尿素固体按比例混合形成尿素水溶液，再经过脱色、提纯等精滤步骤后形成尿素水溶液成品（见图3）。该生产过程为纯物理混合溶解，不涉及化学反应，不产生剧毒化学物质。
