从化区鳌头镇“11·14”一般高处坠落事故调查报告

2024年11月14日16时52分许，从化区鳌头镇发生一起高处坠落事故，造成1人死亡，直接经济损失193.5万元。

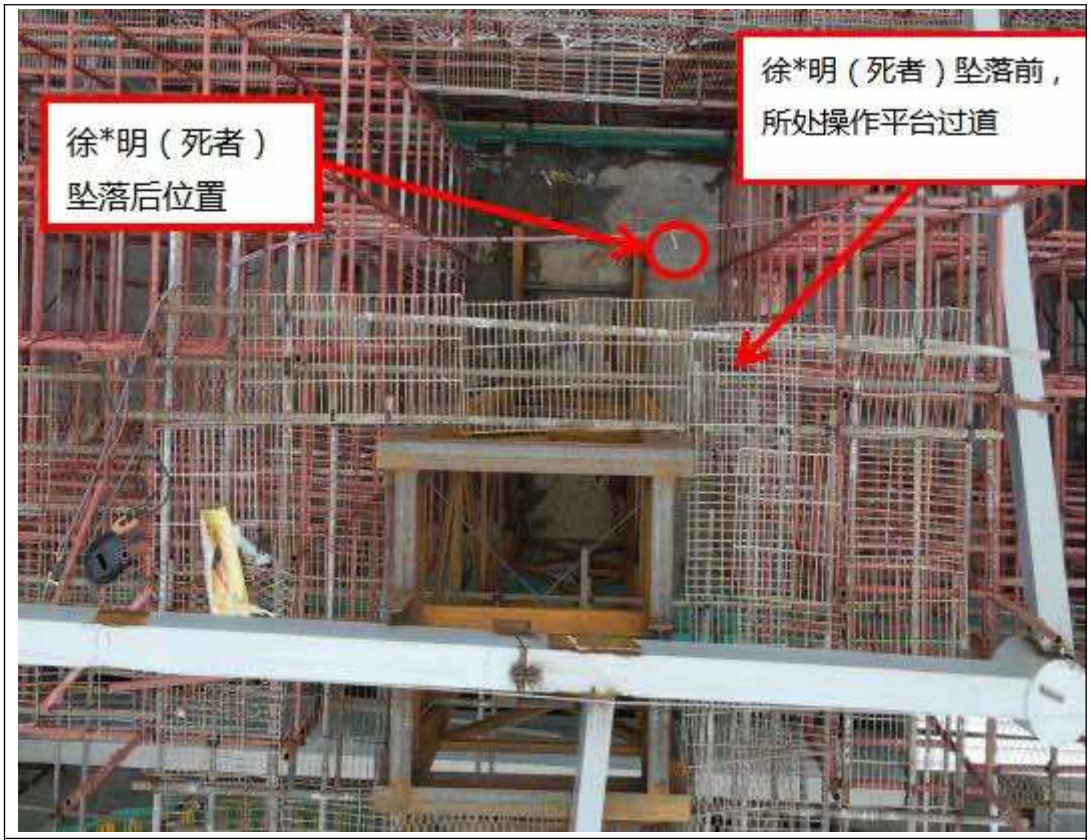
事发作业位置是钢结构7至8轴临时支撑位置，事发操作平台过道高度约为12米（见图一）。事发操作平台过道未见防护栏等防坠落措施（见图二）。徐*明坠落位置为二

层楼面，现场未见血迹（见图三）。

图一　事发操作平台过道离二层楼面高度情况

图二 事发操作平台过道的情况

图三 事发徐*明（死者）坠落至二层楼面位置

1.钢管支架操作平台过道临边未按施工方案要求搭设防护栏等防坠落措施。

2.操作平台过道未采取钢管脚手架作为操作平台过道纵向和横向立杆支撑，存在脚踏板支承横杆的跨度较大，刚性不足，当操作平台过道有人在踏板上走动，易产生振动不稳。

3.徐*明安全意识淡薄，解开安全带系挂在生命绳上的卡扣后，冒险在未搭设防护栏及踏板易产生振动不稳的操作平台过道走动时失稳，坠落至二层楼面。

（一）华辉公司要深刻吸取事故教训，加强从业人员安全生产教育培训，落实主要负责人和安全生产管理人员的安全生产职责，全面开展生产安全事故隐患排查治理工作，加强施工现场安全管理，防止发生类似事故。
