# 潮州市饶平县三饶镇“4·15”较大火灾事故调查报告

2024年4月15日2时29分许，潮州市饶平县三饶镇南新村一自建房发生火灾，造成3人死亡。

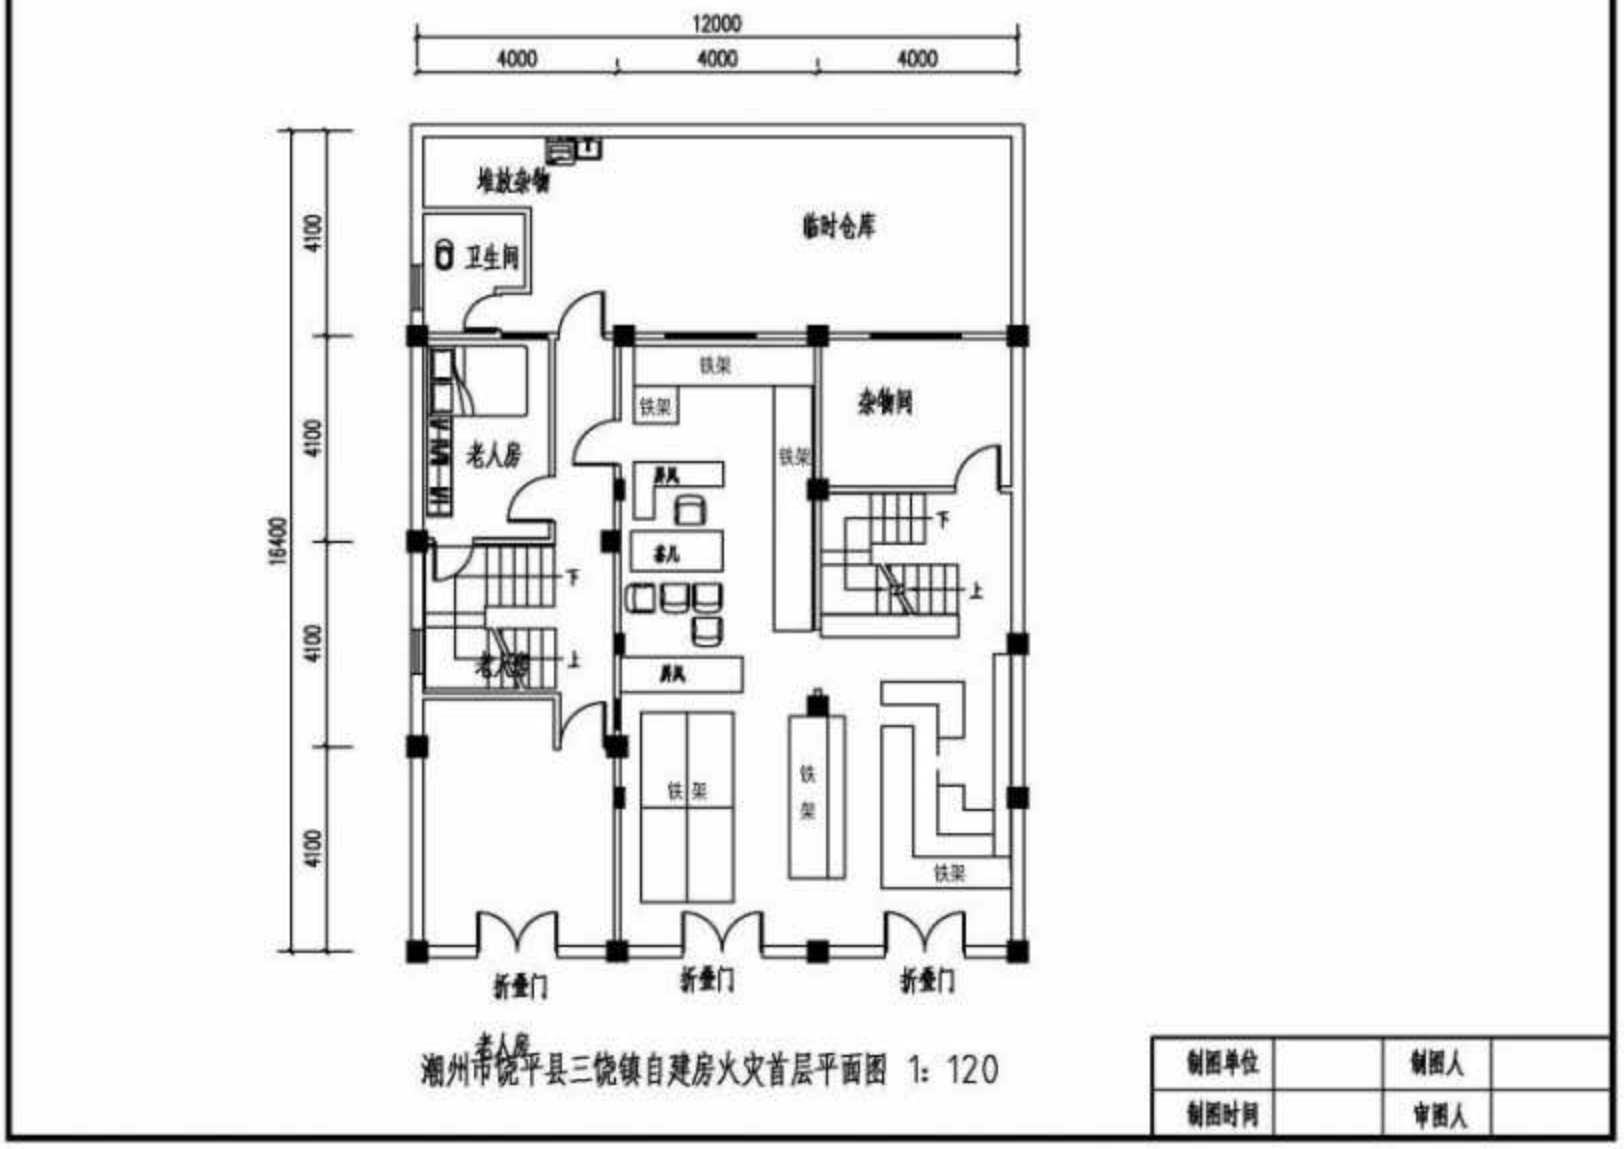
图 1–2　起火建筑概貌

起火建筑位于潮州市饶平县三饶镇南新村西平路485号，产权人为陈**，建筑主体为3层钢筋混凝土结构，坐东朝西，南北两侧贴邻村民自建房，西侧为西平路，东侧为水沟及山地。该建筑单层面积约160平方米，总建筑面积约480平方米。首层为陈**自主经营的五金店，第二、三层为居住用。
