阳江江城福地生态休闲园“8·11”一般触电事故调查报告

江城区政府事故调查组

2024年9月

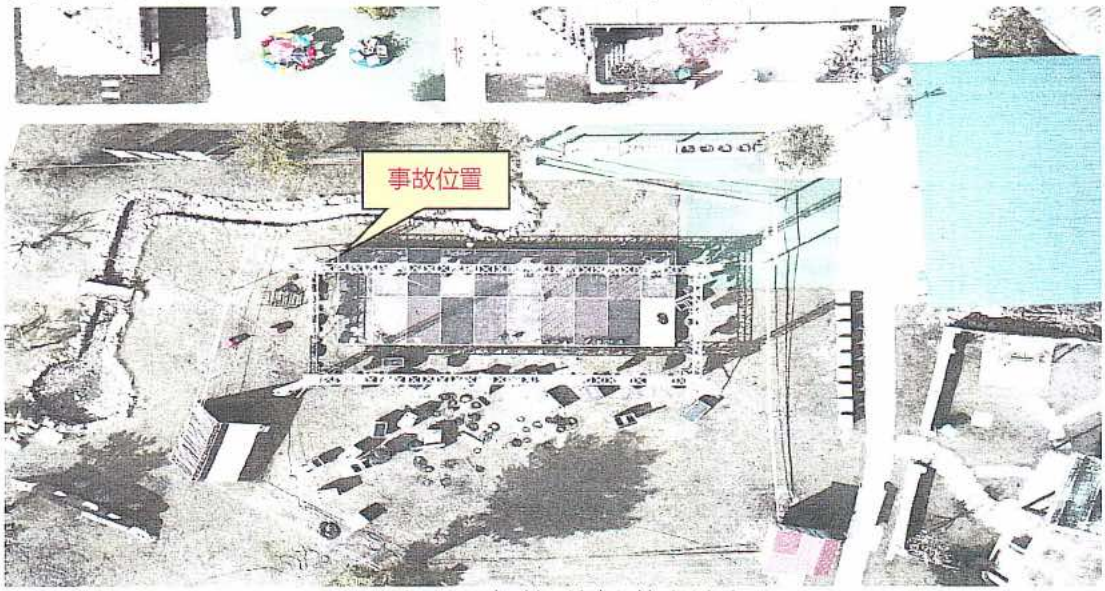
图1：事故现场俯视图

事故发生于阳江市江城区城西街道福地生态休闲园（以下简称福地园）内（图1），场地免费借用举办2024广东乡村歌手大赛阳江（阳江）赛区选拔赛活动。

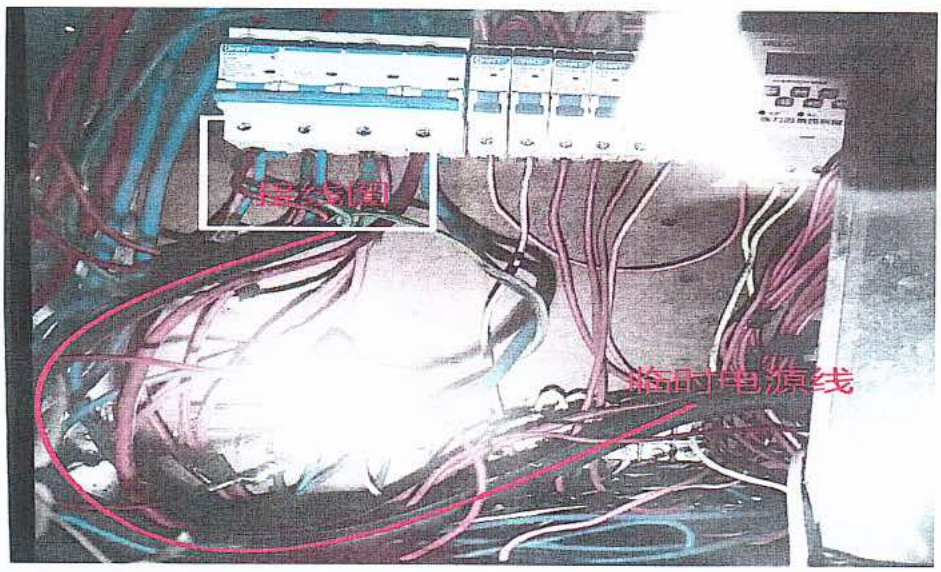
图 2：舞台临时电源取电接线图

8月13日，事故调查组邀请电气技术人员在福地园对临时电源线、舞台钢构架、舞台电源直通箱、舞台灯具等事故相关用电设备进行试验。经现场勘验，舞台现场临时电源是通过长约40米的1条4芯电缆（黄绿相间外皮的铜线不使用）外加一条红色外皮的铜线（工作零线）沿地敷设接入福地园低压总开关的出线侧取电，用电方式为220V/380V三相四线制低压用电（图2）。

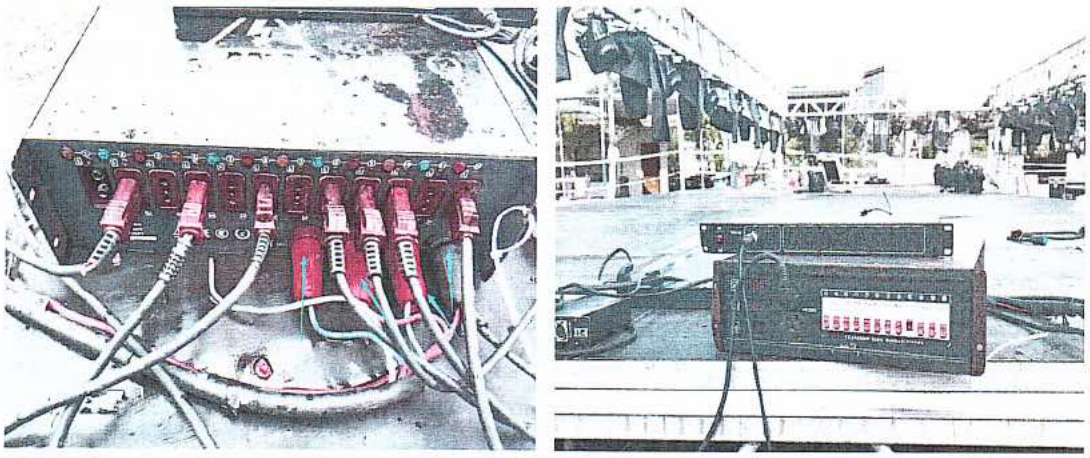
图 3：舞台电源直通箱电源接线及电源箱正面

现场检查电源线电缆外表无破损，测试三条相线间绝缘良好不短路，电源线电缆从福地园低压总开关引出后，直接接入舞台电源直通箱（图 3），未采用分级配电系统，未见接入漏电保护系统。

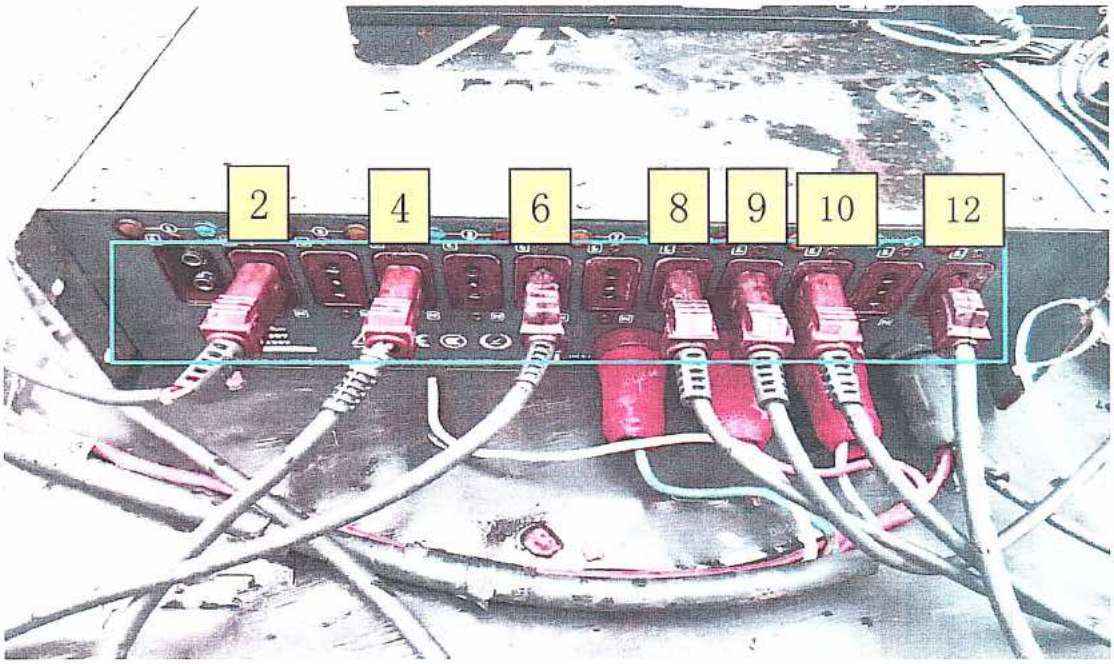
图 4：舞台电源直通箱输出接线图

该舞台电源直通箱可用 12 路线路输出，输出电压为交流 220V。事故当晚，电源箱有第 2、4、6、8、9、10、12 号共七路插座接有插头，供舞台灯具用电（图 4）。

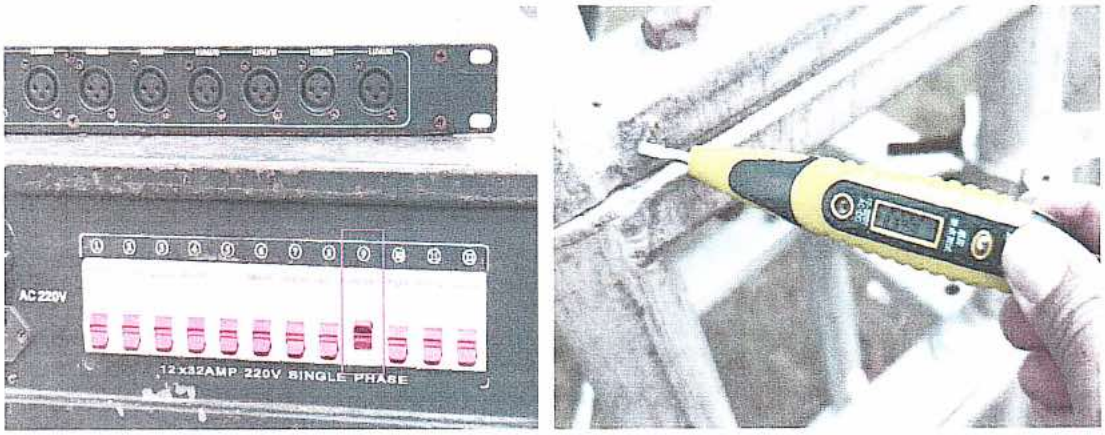
图 5：第 9 号线路通电测试显示漏电

为检测舞台钢构架是否存在漏电缩小排查范围，在保持与事故当晚同样接线方式不变的情况下，技术人员用排除法对七路出现逐一通电排查，最终通过测电笔确认，仅当第 9 号线路合闸供电时，测试舞台钢构架带有 110V 交流电（图 5）。

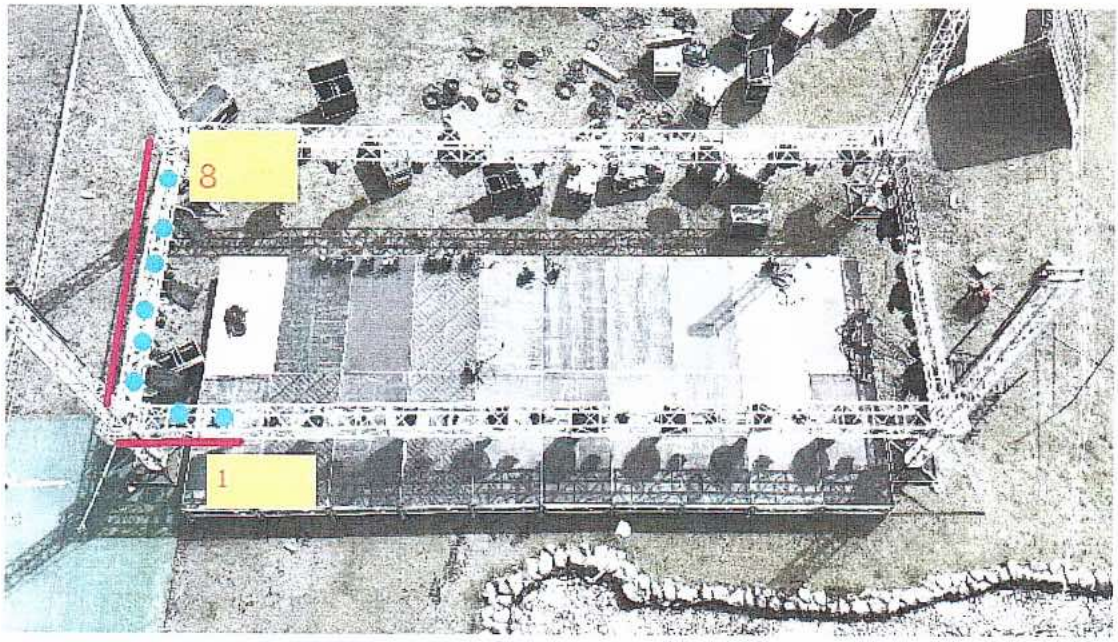
图 6：第 9 号线路灯组位置图

根据电源走向逐一找到 9 号开关后段线路灯具，发现 9 号线路所供灯具位于舞台东北角及东侧，共 8 盏灯具（图 6）。

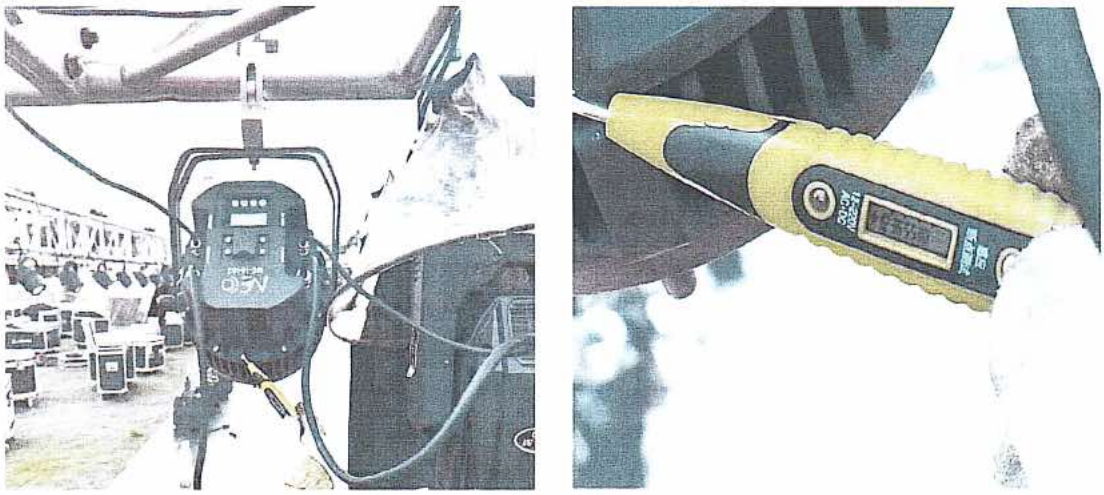
图 7：第 9 号线路灯组第 6 个灯具漏电

技术人员运用排除法先将灯具电源连接处逐个断开，再按顺序逐个灯具通电检查是否存在舞台漏电现象，在检查到第 6 个灯具时，舞台再次带上 110V 交流电，遂确定漏电点为该灯具（图 7）。

经技术人员现场检测得出结论：舞台钢构架四周均为钢扣件硬连接，导电性良好，灯具外壳均为金属材质，通过铁质扣件挂在钢构架上，当灯具内部漏电后，通过灯具外壳—挂扣—钢架，致使舞台钢构架全部带有 110V 交流电压，当人体触碰钢构架金属部分时，通过人体与大地产生卸流通道，造成人员触电。

经调查认定，舞台灯具漏电，金属外壳材质的灯具通过铁质扣件与临时舞台钢构架连通舞台钢构架，通过灯具外壳—挂扣—舞台钢构架，致使舞台钢构架全部带有110V交流电压，周围潮湿的物品及环境增加了导电的风险，当人体触碰钢构架金属部分时，通过人体与大地形成卸流通道，是导致造成发生触电的直接原因。
