城区凤山街道“7·7”一般机械致害事故调查报告

城区凤山街道“7·7”一般机械致害事故调查组编制

2026年9月23日

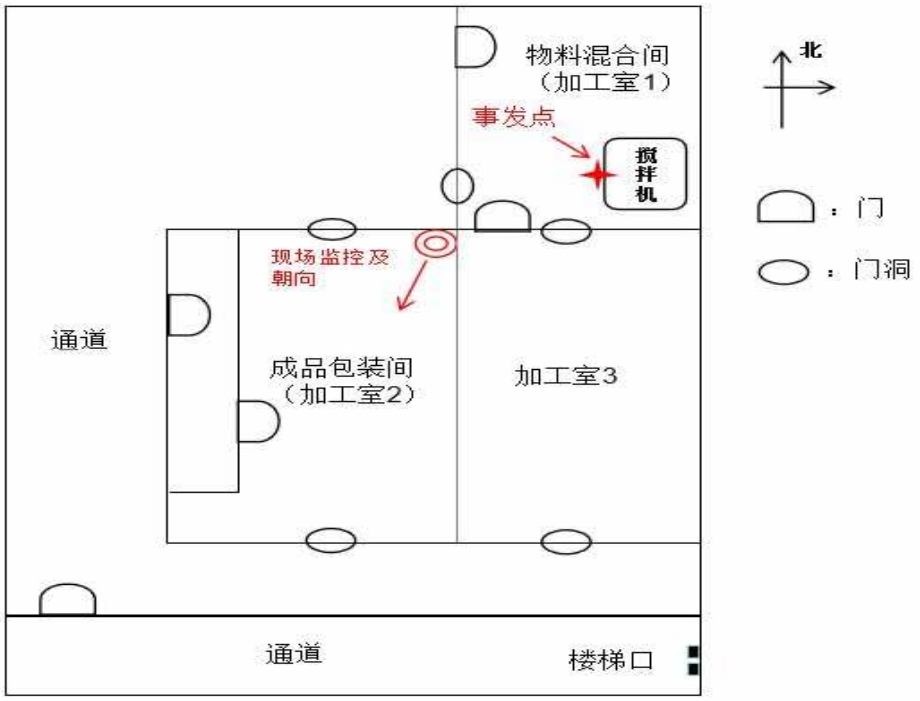
图1：事发二层生产车间平面图

设有3个加工室，其中陈*依所在车间为物料混合间，蔡*林所在车间为成品包装间，3个加工室之间均设有作业门洞互通。

事故现场位于二层生产车间的物料混合间内，事故发生后勘察现场可见，搅拌机料桶口由上向下转动90度，呈斜向下开放状态。死者陈*依上半身卷入搅拌机料桶内，右手、头部及上半身身体呈扭曲状态卡在搅拌机的搅拌器叶片内，料桶内留有部分混合物料和血迹，同时物料混合间内放置一不锈钢盆，盆内装有部分混合物料。事故现场物料混合间内无监控摄像头。

二层生产车间门口张贴有相关车间规则，涉事设备上未见相关操作规程和防触电、防机械伤人等明显警示标识。
