榕城区仙桥街道揭阳市榕城区仙桥磊庆化建经营部“4·19”一般触电事故调查报告

榕城区事故调查组

2026年6月

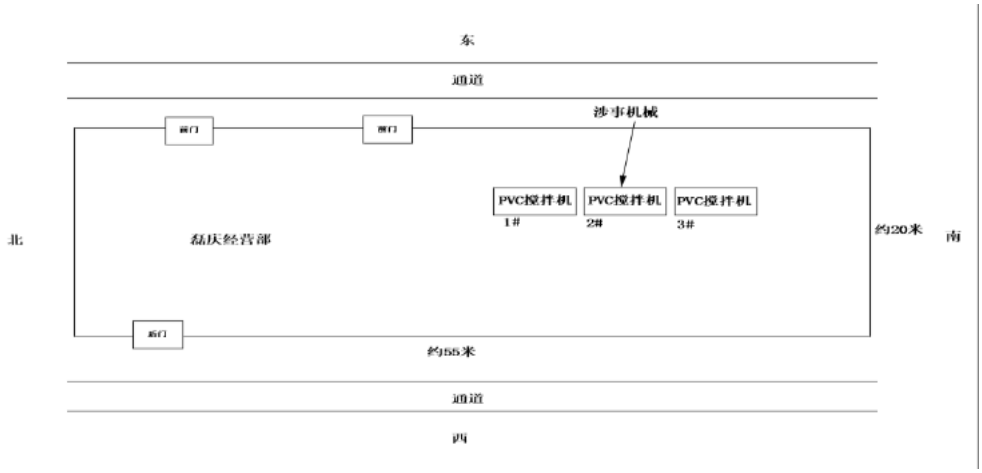
图 1 磊庆经营部

事故发生单位揭阳市榕城区仙桥磊庆化建经营部[1]（以下简称：磊庆经营部），位于榕城区仙桥街道桂南村桂林路下片大坍，经营者为陈某庆[2]，厂房建筑为钢结构单层铁皮工棚，

占地面积约1100平方米，厂房内未分隔，放置3台自制PVC搅拌机。家庭作坊式经营，主营业务为回收塑料颗粒混合加工，日常由陈某庆负责管理，通过灵活用工方式雇佣工人2名（王某国、莫某同）。事故发生时，该经营部无任何安全生产管理制度、操作规程、安全台账等安全生产管理资料，安全生产管理完全缺失。
