封开县莲都镇“9.12”一般高处坠落事故调查报告

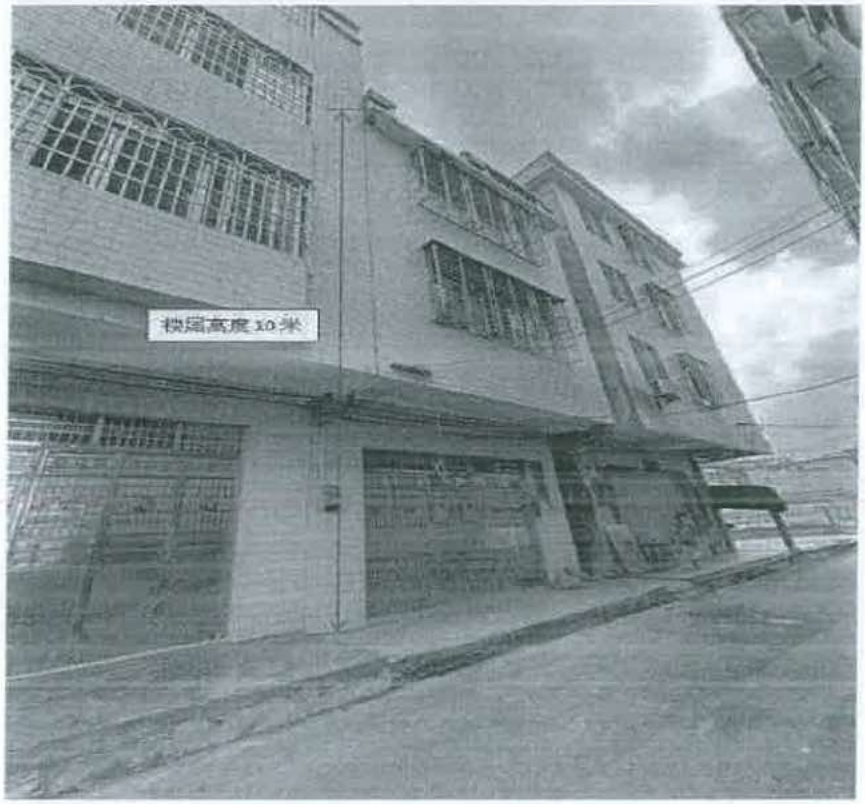
图 1 事故现场位置示意图

事故发生位于封开县莲都镇长罗社区莲都广场后侧自建房，楼层高度 10 米，如下图所示：
