坡头区坡头镇塘尾村委会塘尾村“11•20”一般触电事故调查报告

编制单位：坡头区人民政府事故调查组

编制日期：2026年3月6日

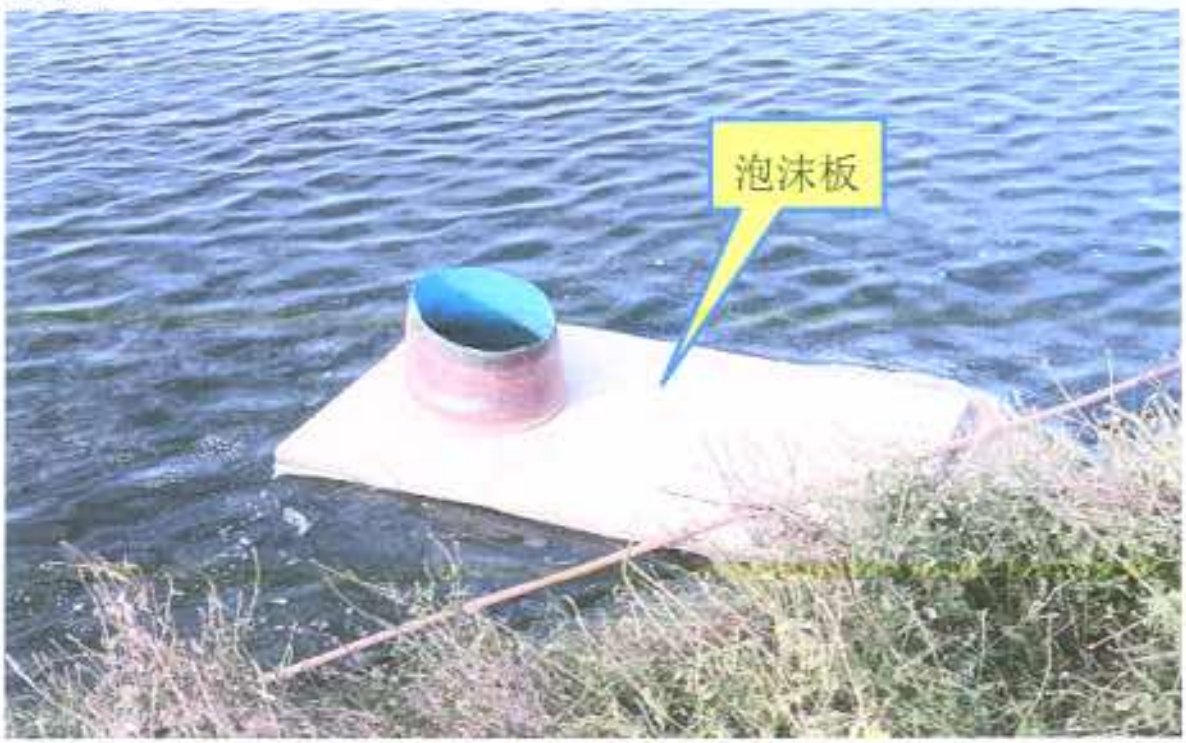
图 2　泡沫板的情况

陆某勇独自乘坐泡沫板（图 2），开始在 A6 号鱼塘泼洒药物消毒，随后通知其妻子罗某敏启动增氧机。该鱼塘内共有 6 台增氧机，其中 2 台已拆除、1 台已损坏，罗某敏未开启该 3 台增氧机的开关，将其余可正常使用的增氧机全部开启。操作完毕后，罗某敏前往调料区，将虾料倒入调料机内，约 30 分钟后返回虾塘附近，发现陆某勇已不见了，池塘水面上飘着他刚才乘坐的泡沫板。

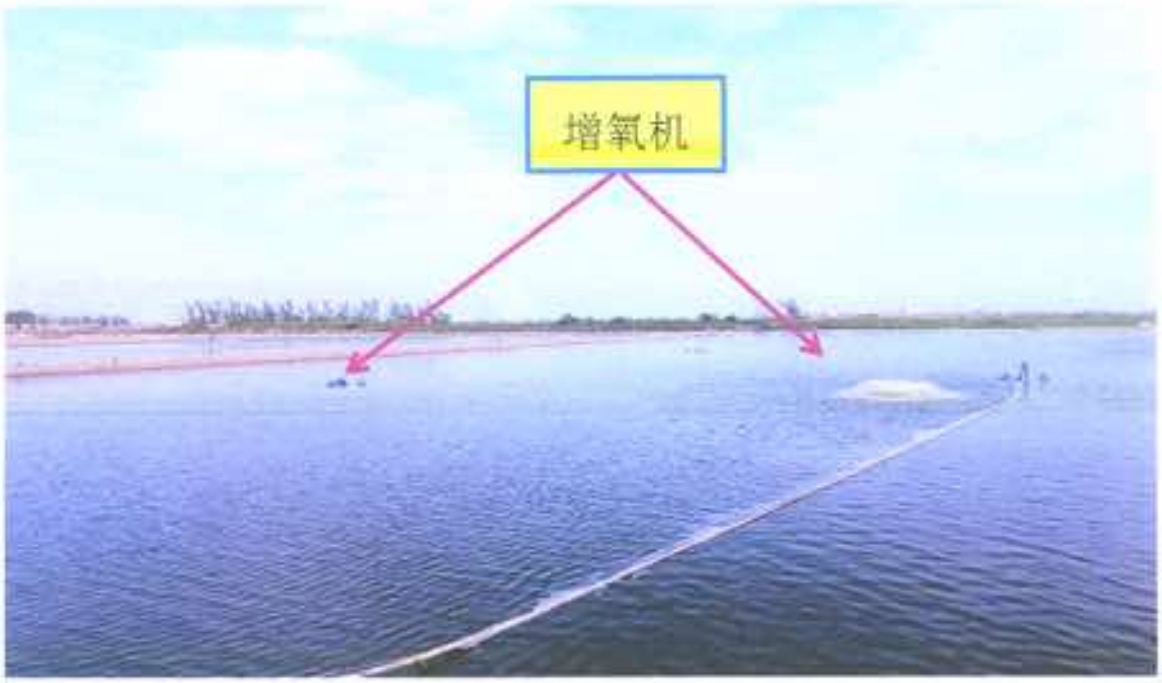
图 4　增氧机的分布

A6 号鱼塘内原本设置了 6 台增氧机，这些增氧机分成 2 排均匀布置，平行于鱼塘的 2 条长堤，且距离岸边约 15 米（图 4）。增氧机通过缆绳横跨鱼塘进行固定：每两台为一组，用缆绳串连起来，并拉紧固定在两边的堤坝上，以防止设备移动。

事发时，这 6 台增氧机中已有两台被拆除，一台处于损坏状态。那台损坏的增氧机位于北面一排的中间位置，它通过缆绳与另一台增氧机串联，分别固定在南、北两侧的堤岸上，距离堤岸同样约为 15 米。事发前，该增氧机因损坏已停止工作，但并未拆下送修，仍留在鱼塘内，连接它的电缆也未被解除（图 5）。陆某勇发生触电事故时所接触的，正是这台设备。
