顺德龙江“8·31”一般物体打击事故
调查报告

龙江镇“8·31”物体打击事故调查组

2025年12月

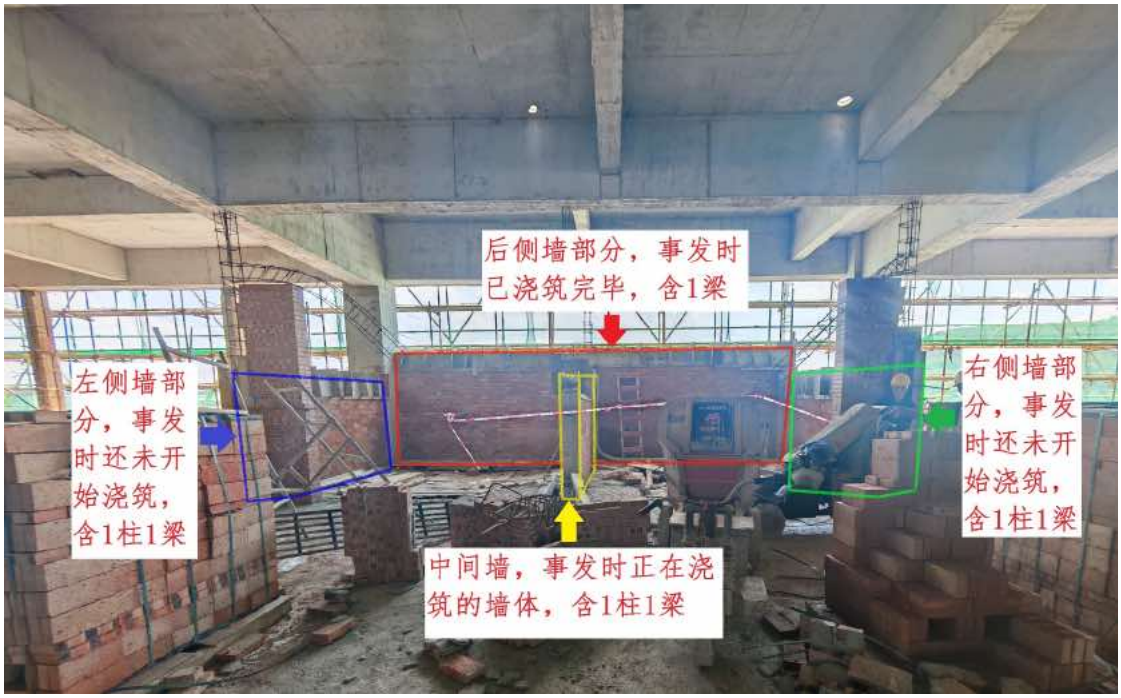
图 4　涉事货梯井事发时浇筑情况

事发时正在从事的是涉事货梯井下半截墙体圈梁和构造柱的浇筑工程，总共分为四个部分，分别为左侧墙部分、右侧墙部分、中间墙部分、后侧墙部分，左侧墙部分包括左侧墙的圈梁和构造柱，右侧墙部分包括右侧墙的圈梁和构造柱，中间墙部分包括中间墙的圈梁和构造柱，后侧墙部分包括后侧墙的圈梁，一共是 4 条圈梁和 3 条构造柱，其中中间墙部

分和后侧墙部分原本是连通的，但是为了浇筑混凝土时，防止混凝土从比较高得后侧墙部分流到比较低的中间墙圈梁和构造柱的模板里面，用砖头堵住了连接处，所以墙体的 4 个部分处于互相独立，不相通的状态。

事发时，后侧墙部分的圈梁已浇筑完毕，正在对中间墙的圈梁和构造柱进行浇筑，左侧墙部分以及右侧墙部分还未开始浇筑工作。
