关于观湖街道锦鲤大厦“8·7”触电死亡事故的调查报告

来源：龙华区应急管理局 日期：2021年11月11日 【字体： 大 中 小 】 打印

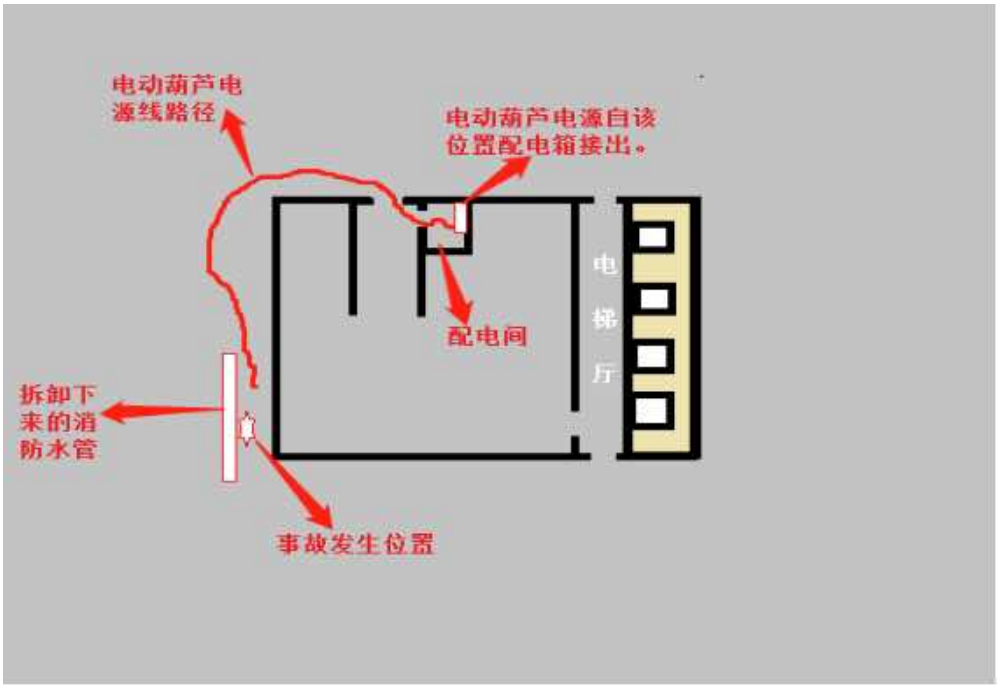
图1：本次事故平面示意图

事发时进行的是锦鲤大厦三楼发生漏水消防管道抢修作业中的拆卸工作。本次事故示意图如图1所示。

2.涉事作业使用的微型电动葫芦的控制线在离地1.9米处绝缘层破损暴露铜芯。事发前一日及事发当日事发区域地面积水较多，环境潮湿，且在拆除管道时消防水易喷溅到控制线上，电压沿控制线传导至地面。

3.事发时刘冬平脚穿黑色洞洞鞋站在积水地面，手握着微型电动葫芦的钢丝绳，电流流经控制线—地面—人体—钢丝绳形成回路，导致触电。
