香洲凤山珠海市南菱华鑫汽车销售服务有限公司“9·25”一般高坠事故调查报告

珠海市香洲区政府事故调查组

2025年12月29日

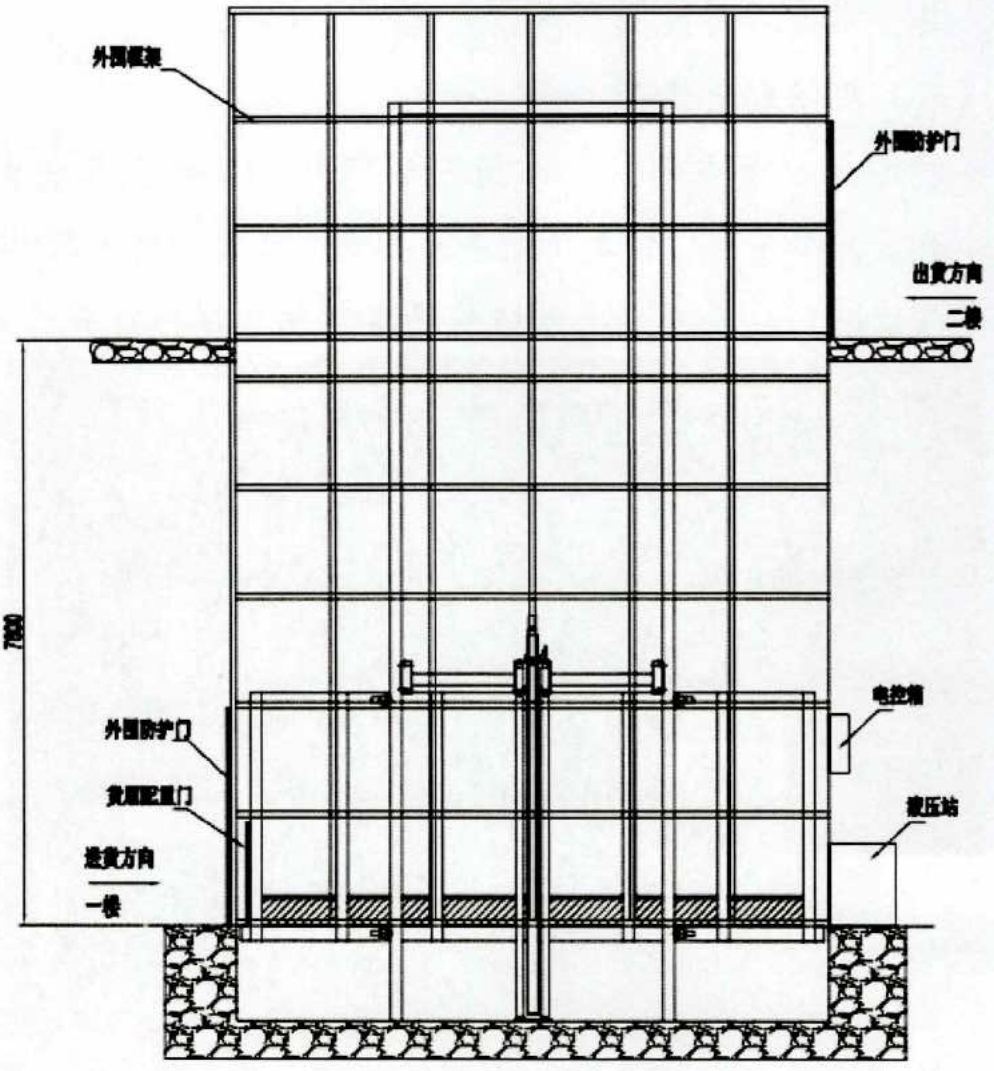
图2 升降平台结构示意图

根据升降平台制造厂商东莞市达成机械设备制造有限公司提供的结构示意图显示，该升降平台由工作台、轨道、液压系统、电控系统、围栏框架等部分组成。一楼进货口在升降平台南侧，二楼出货口在升降平台北侧。进货口和出货口围栏框架上均设置了围栏门，围栏门安装了连锁装置，门锁打开时，升降平台不能启动。工作台在出入方向均安装了防护栏，高度约1.1米，防护栏需手动下拉关闭。

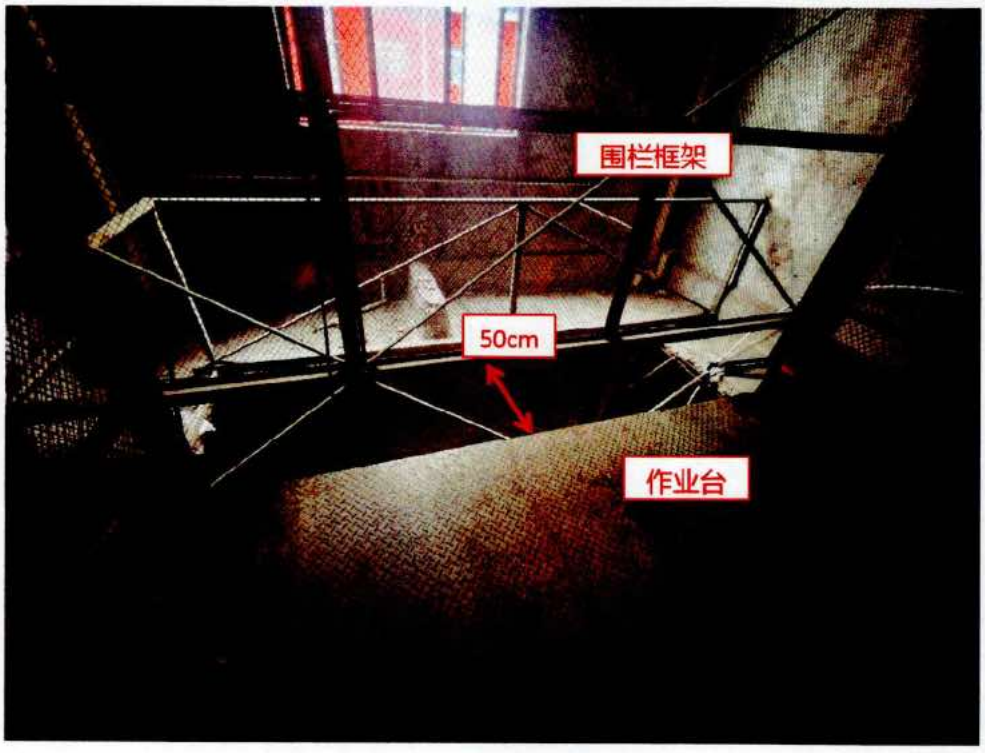
图 5 作业台停靠 2 楼时，进货口方向平台边缘情况

工作台进货口和出货口方向各安装了一个下拉式的护栏。正常使用时，作业台防护栏应下拉作为临边防护（如图4）。但调查发现，事发时防护栏处于收起状态，未起到防护作用。当作业台升至二楼时，液压升降平台的作业台与进货口侧围栏框架之间形成一个长3米、宽50厘米的临边洞口，且无任何临边警示标志（如图5）。

（一）**南菱华鑫汽车公司**深刻吸取事故教训，针对液压升降平台等设备及作业现场开展全面隐患排查，重点整治防护装置失效、临边洞口无警示等突出问题，坚决杜绝习惯性违章。必须加强员工安全培训与现场监督，确保规章制度和操作规程得到严格执行，从源头上防范事故。

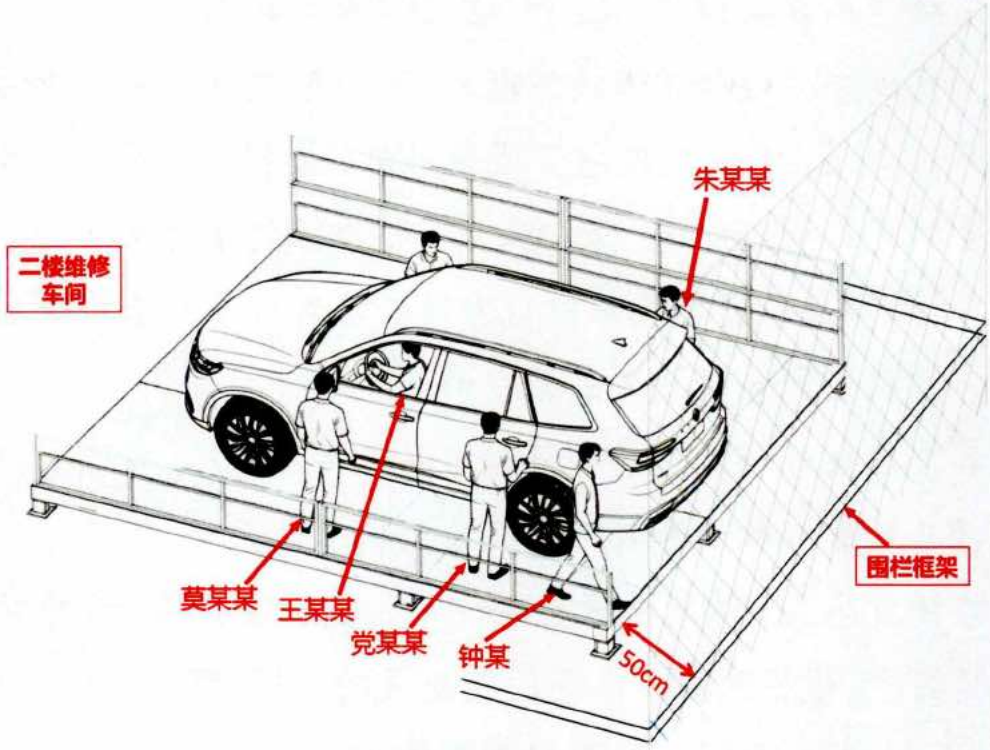
图6 事发前作业台上车辆、人员示意图

根据对现场员工的调查询问，事发前，升降平台的作业台停靠在二楼维修车间，作业台防护栏处于收起状态，未起到防护作用。党某某等六人随后进入作业台，准备将车辆推出。事发时党某某等人的站位如图5所示：王某某位于驾驶位，莫某某、党某某、朱某某、梁某甲分别位于车身两侧准备推车。据党某某陈述，事发前钟某从其身后经过，随即发生坠落。

经调查了解，钟某作为喷漆工，在日常工作中极少接触该升降平台，对设备潜在风险缺乏了解。事发前，钟某进入作业台后，径直走向进货口一侧，未察觉到平台边缘的洞口，不慎从该洞口坠落至一楼地面，坠落高度约7.8米。
