乐平镇三水中心科技工业区范湖官地 5 号分布式屋顶光伏电站项目“12·8”一般高处坠落事故调查报告

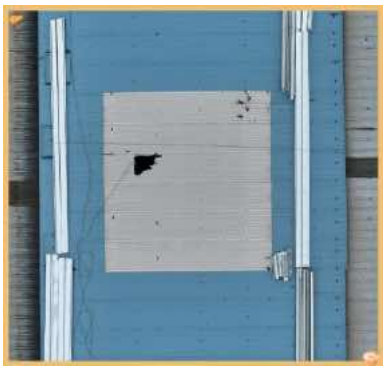
2024 年 12 月 8 日 13 时 30 分许，根据工作安排，江瑞公司高空作业人员蒙某、蒙某平等到涉事厂房（挤压车间）屋面进行分散放置檩条的作业，15 时 34 分，蒙某进入一车间屋面与二车间屋面之间的连棚屋面（非工作区域）不慎踏穿连棚采光瓦后坠落至地面，后送至三水区人民医院经抢救无效死亡。

涉事连棚南端布置有一条供一车间至二车间安全行走的加固通道（加固的平桥），连棚屋面由南向北摆放有若干待安装的新檩条。连棚屋面距南端约 68 米处采光瓦有一破损洞口，洞口大致呈直角三角形状，长直边约 0.8 米，短直角边约 0.6 米。经调查，此洞口是死者蒙某行走踏穿所致，洞口下方为一车间和二车间之间的通道，通道地面为混凝土地面，勘验时现场地面已被打扫，经相关人员指认，死者坠地位置位于距南端通道口约 68 米、距二车间外墙 2.86 米处。墙根垃圾桶有破损的采光瓦碎片，据现场人员指认，该采光瓦碎片为事发时蒙某踏穿采光瓦掉落的碎片，采光瓦为塑料材质，厚度 1mm，颜色泛黄。据现场人员反映，执法人员现场勘察时，除现场地面已被打扫外，事发现场的其他情况与事发当天是一致的，没有改变。

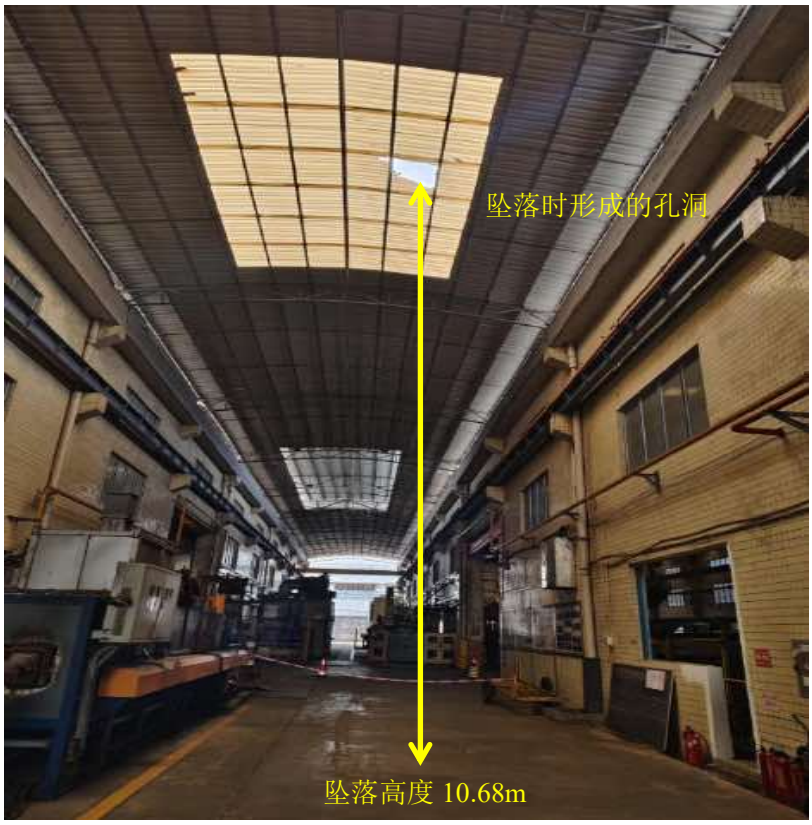
图一：事发现场概貌（一），图示一车间、二车间中间连棚上的三角形洞口为死者蒙某坠落的位置，上图显示的灰色加固通道是佛山市江瑞建筑工程有限公司设置的。

图二：事发现场概貌（二），事发时蒙某就是从上图显示的洞口坠落至地面。

图三：事发现场概貌（三），图示为连棚屋面加固通道。
