港口企沙防城港市港口区企沙镇安卡拉海景酒店“8·20”一般淹溺死亡事故调查报告

“8·20”一般淹溺死亡事故调查组

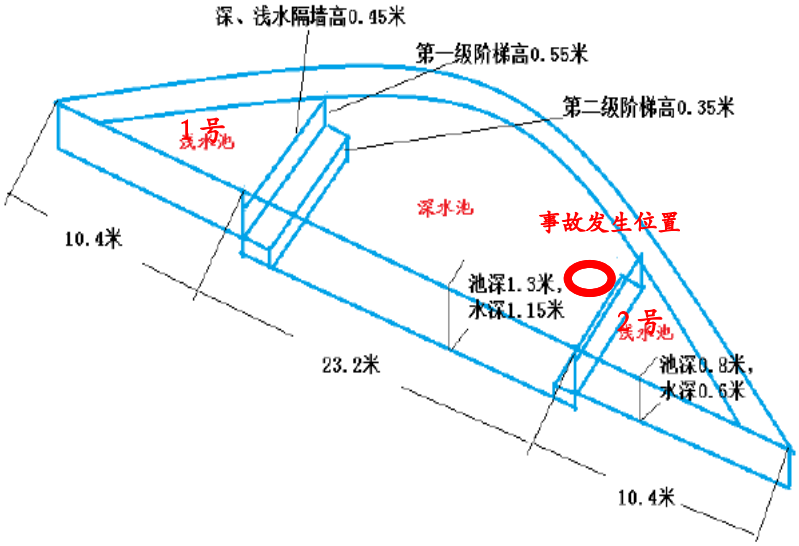
图 2：游泳池示意图

2024 年 8 月 20 日中午，叶某某和朋友带家人入住安卡拉酒店。傍晚，叶某呈（事故死者）和同行的 5 个小孩（2 男 3 女）一起在 1 号浅水池（详见图 2）戏水。

经现场勘查，事故发生在安卡拉酒店露天游泳池深水池靠近2号浅水池区域内。游泳池呈半椭圆状，两侧为浅水池，池深0.8米，水深0.6米；中间部分为深水池，池深1.3米，水深1.15米。浅水池与深水池之间设有隔墙（浅水池一侧高0.45米，深水池一侧分两级阶梯，第一级阶梯高0.55米、第二级阶梯高0.35米），游泳池中无水深度、深浅水区警示标识，亦未设置明显的深、浅水隔离带（详见图2、图4）。

事故间接原因是：安卡拉酒店游泳池安全警示标识不齐全，游泳池中无水深度、深浅水区警示标识，亦未设置明显的深、浅水隔离带；安全管理制度不完善，酒店制定的安全管理制度没有明确对游泳池安全管理的相关内容。致使未成年旅客叶某呈进入深水池并发生溺水，导致事故的发生。

（一）安卡拉酒店要压紧压实企业主体责任，严格落实有关法律、行政法规和国家标准或行业标准规定的安全生产条件；制定完善安全管理制度，加强安全管理，及时排查并消除生产安全事故隐患，防止类似事故再发生。
